(12) 发明专利

(10) 授权公告号 CN 103399217 B

(73) 专利权人 国家电网公司

寻找操作干扰导致 B 相接地 TV 二次开关误跳原因的方法

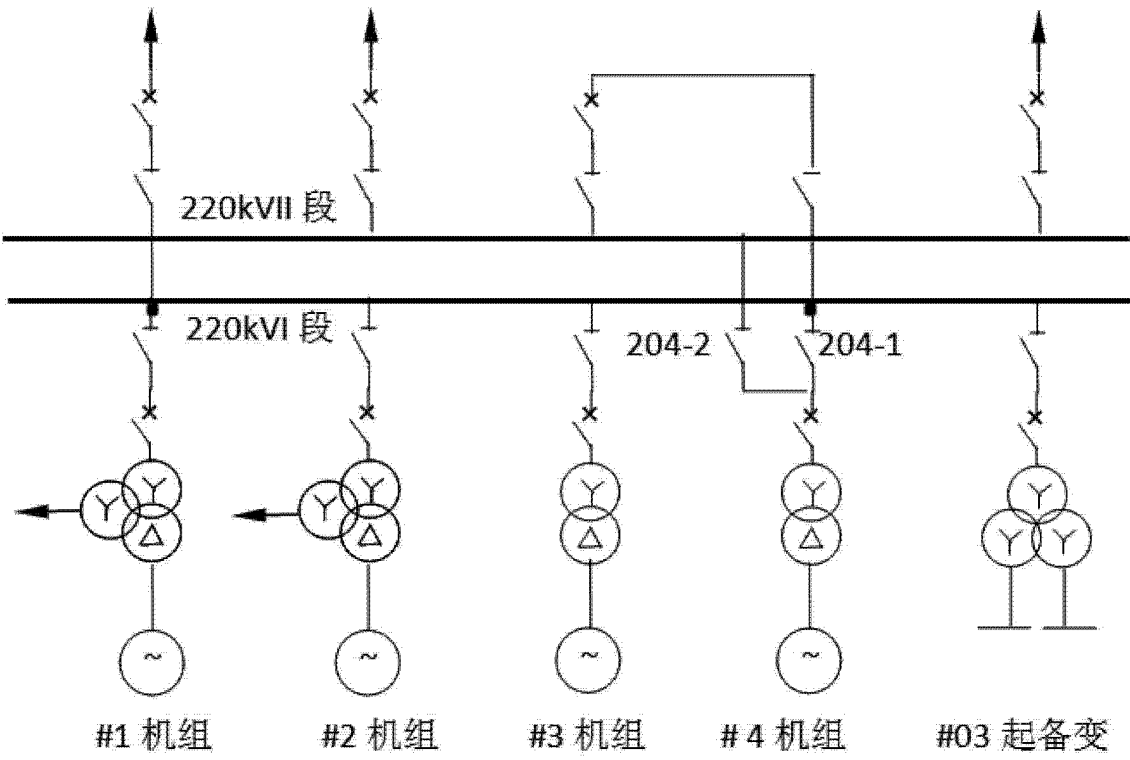
图 1

[0030] 2009 年 1 月 5 日, 黄岛发电厂停 #4 机操作无问题。1 月 13 日, 高备变停电操作时, 发生了两条母线 TV 二次开关共同跳闸的问题, 1 月 15 日, 高备变送电操作时, 结果与停电操作时一致。TV 二次开关跳闸导致了 B 相失电, 两条线路保护误动作挑闸。后来对刀闸 204-1 进行了多次分、合试验, 并做了录波检查, 最终确认 TV 二次三相电压正常, 二次中性点 N630、中性点 N640 没有过电压现象出现；TV 二次也没有接地现象, 没有因接地问题而造成的工频短路故障；是高频电流作用于 TV 二次开关跳闸。对此采取了相应的防范措施：使用屏蔽电缆；将屏蔽层接地；TV 二次使用分相开关；提高了 TV 二次分相开关的动作指标；TV 二次只保留一个接地点；接地点远离升压站；使用接地铜排等。运行结果表明, TV 二次开关跳闸以及线路保护误动作的问题得到解决。如此, 解决了 20 年前遗留的历史问题。黄

岛电厂系统接线见图 1。值得分析的疑点有：

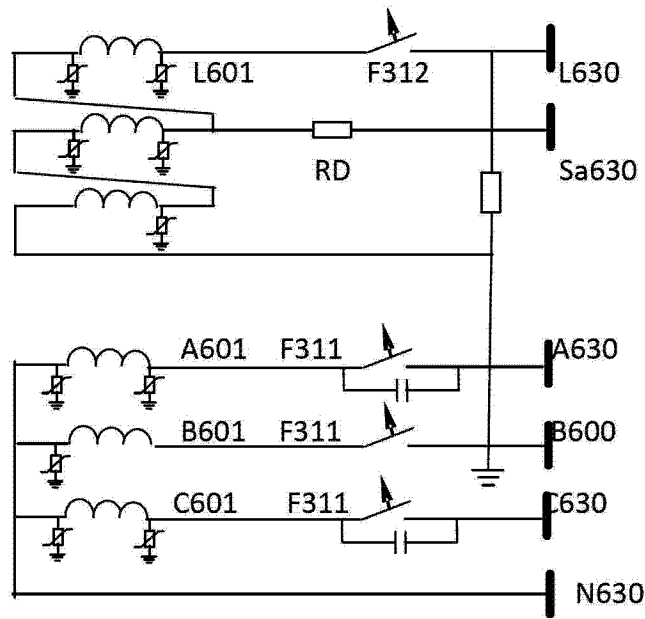
图 2(a)

[0040] 图 2 (a),压敏电阻与电容器的位置,是 I 母线 TV 二次回路接线部分,A601、B601、C601、L601、A630、B600、C630、L630、N630、Sa630 为回路编号 ;F311 为 I 母线 TV 二次保护用小开关 ;RD 为熔断器。

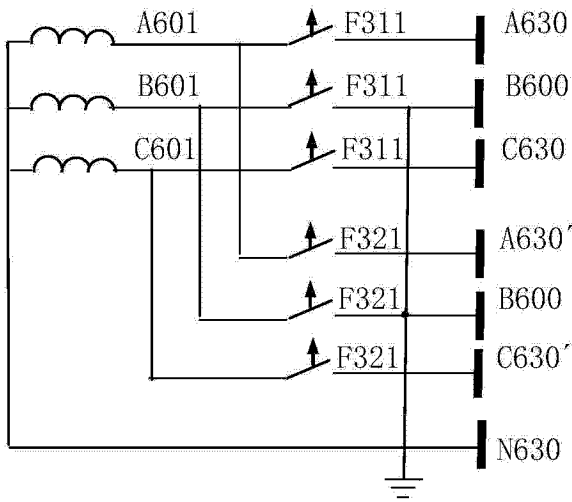
图 2(b)

[0041] 图 2 (b),为对应 I 母线 TV 二次回路接线,A630'、C630' 为回路编号,F321 为计量用小开关。

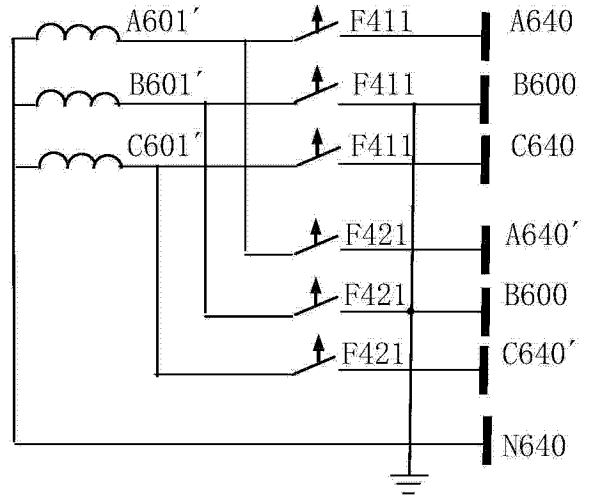
图 2(c)

[0042] 图 2 (c),为对应 II 母线 TV 二次回路接线,A601'、B601'、C601'、A640、B600、C640、N640 为回路编号,F411 为保护用小开关 ;F421 为计量用小开关。

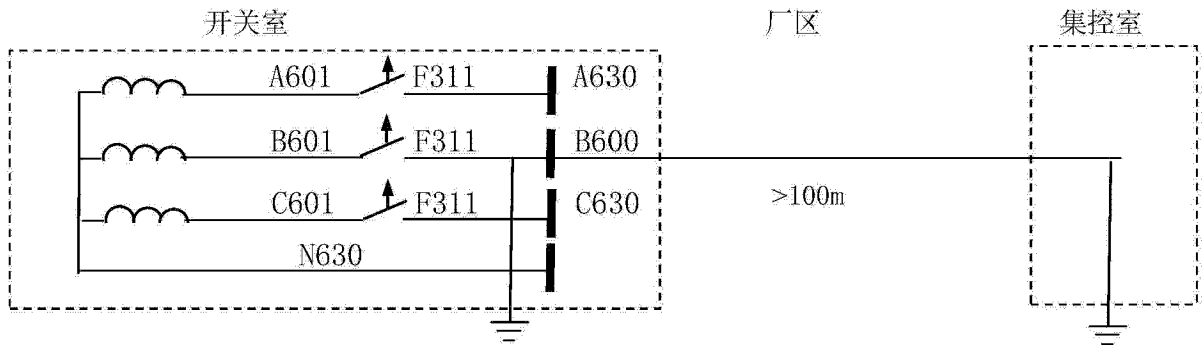
图 3

电气参数	开关处就地接地	TV100m 外集控室处接地
I(电流)	5A	5A
U(电压)	1. 0V	8. 1V
Z(阻抗)	0. 20 Ω	1. 62 Ω

[0059] 接地点的位置参见图 3。

[0085] 将接地点的位置由开关室转移到 100m 以外的集控室,示意图见图 3。进行相关试验,开关 TV 不再跳闸。

[0102] 保护的動作与电压有关。TV 的二次小开关断开后,根据图 3 可知保护检测到的电压为:

$$\dot{U}_{AB} = \frac{1}{2}\dot{U}_{CA}; \dot{U}_{BC} = \frac{1}{2}\dot{U}_{CA}; \dot{U}_{CA} \text{ 不变。}$$

[0122] TV 二次只保留一个接地点;并将接地点移至网控室,通过移动接地点的位置来增加 TV 二次开关到 B 相接地点之间整体回路的高频阻抗值,确认对应的工频阻抗不小于 $1.6\ \Omega$;或者经工频阻抗不小于 $1.6\ \Omega$ 的电感线圈接地;

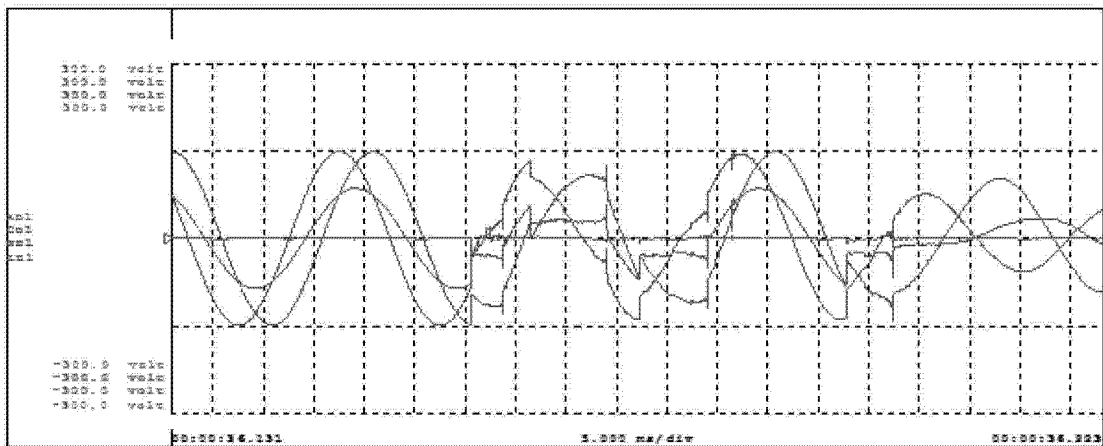
图 4

[0068] 根据故障录波图可知, 录波器的分辨率为 100 次 / 周波, 录波图形见图 4, 在图形中 B 相电压有波动的原因是 B 相开关跳闸, 但从负荷侧看 B 相接地依然存在造成的, 另外, 由于 A、C 相电容的原因, TV 小开关跳闸后其电压依然存在。B 相电压 \dot{U}_B 是 A 相电压 \dot{U}_A 、C

[0069] 同样, 根据故障录波图可知, 开口三角形 L 相暂态电压 44V, 暂态过程维持的时间: 950ms。

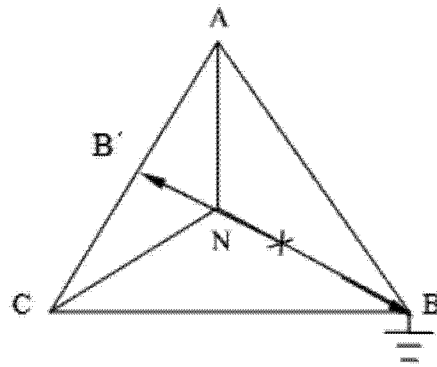
图 5

相电压 \dot{U}_C 分压的结果, 相量图见图 5, 公式表达如下, $\dot{U}_B = \frac{1}{2}(\dot{U}_A + \dot{U}_C)$

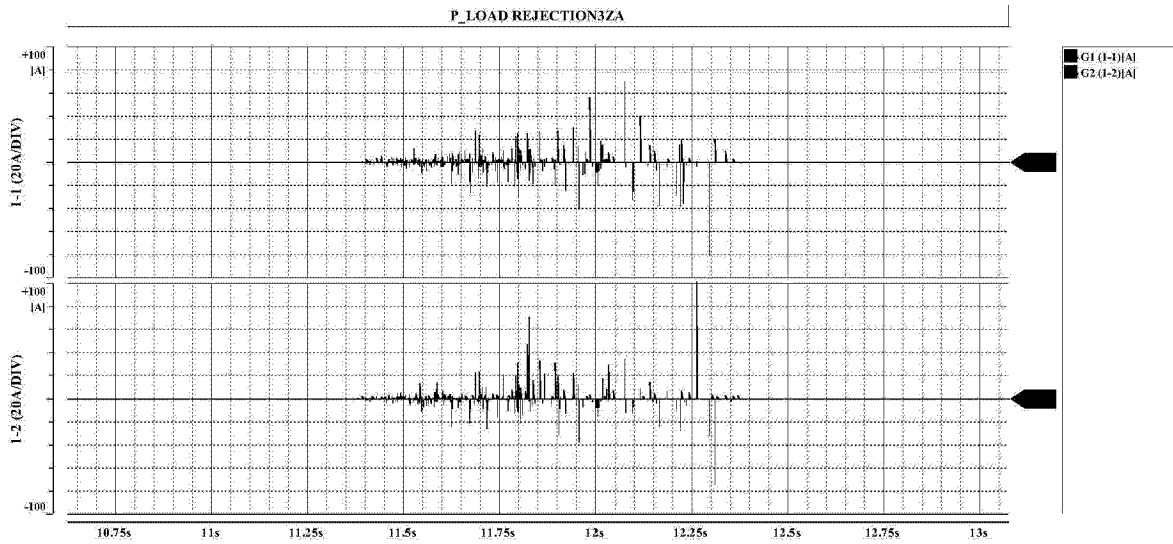
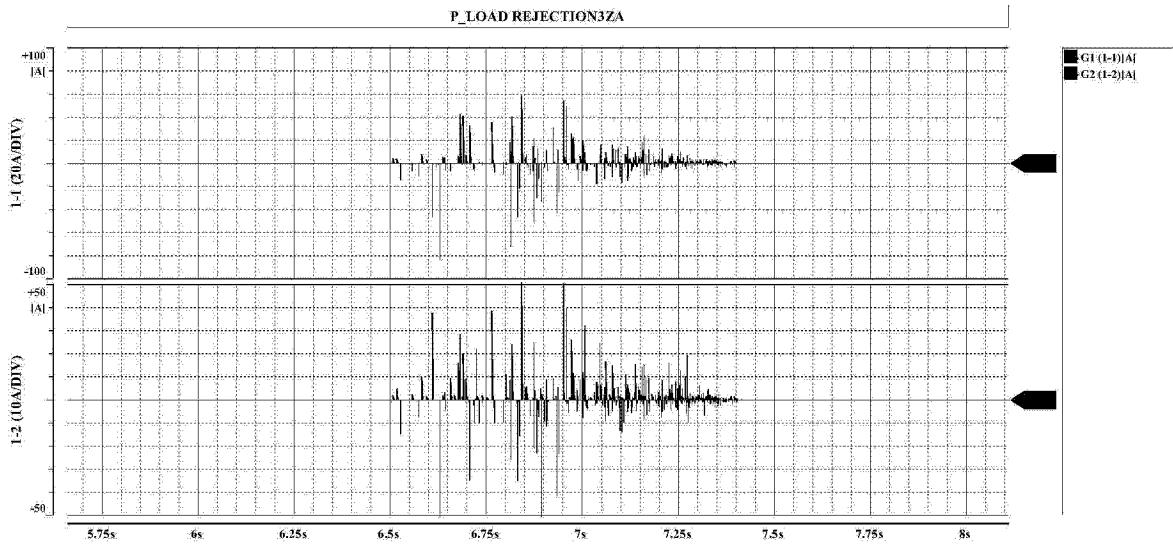
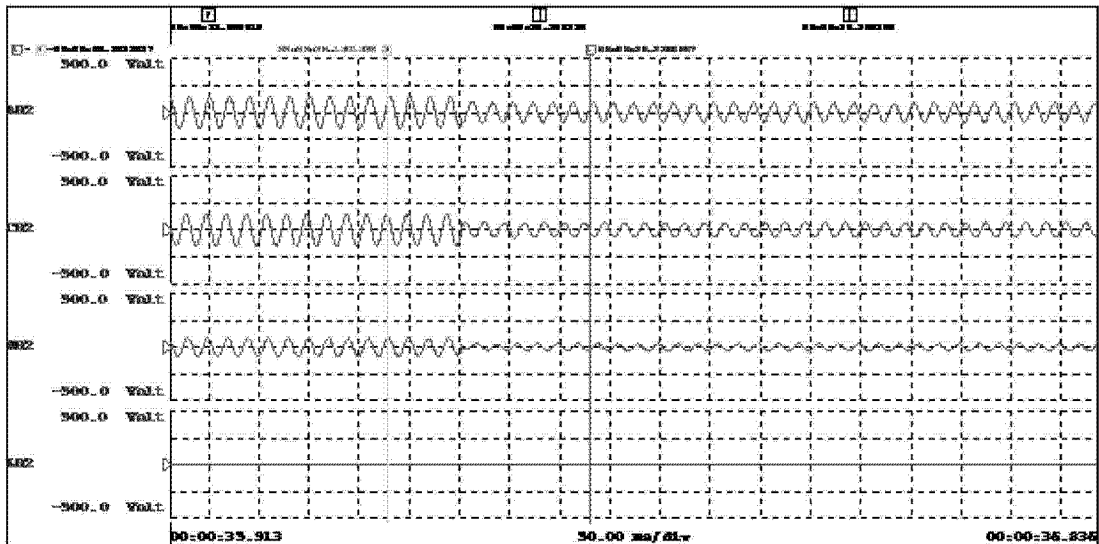
[0075] 接地点在就地位置对 204-1、204-2 刀闸分合试验时,接线盒处有放电兰色弧光出现,同时,录波检测的动态指标如下表 :

强度	低	中	高
电流峰值	>20A	>30A	>40A
概率范围	40 次/s	30 次/s	20 次/s

脉冲持续的时间	950ms
---------	-------

[0078] 以上数据粗略地描述了干扰脉冲的密度与持续的时间。录波图形见图 6、7、8。

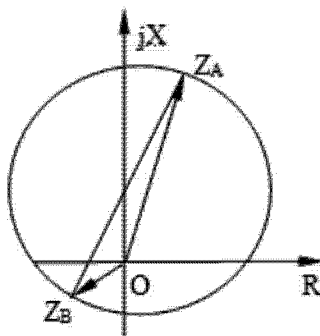
图 9

[0103] 线路的距离保护动作特性方程式: $90^\circ < \arg \frac{Z_J - Z_A}{Z_J + Z_B} < 270^\circ$

[0104] 上式中, Z_J 为距离保护测量阻抗; Z_A 与 Z_B 为距离保护整定阻抗。

[0105] 在复平面上的动作特性是以 $+Z_A$ 与 $-Z_B$ 两点连线为直径的圆,见图 9。

[0106] 如此后备保护动作特性,当电压消失后检测点便进入保护的動作区,如果保护启动了则会出口跳闸。
