# OPIS OCHRONNY WZORU PRZEMYSŁOWEGO

(19) **PL** (11) **3292**

**Zespół naroża korytka**

Zespół naroża korytka

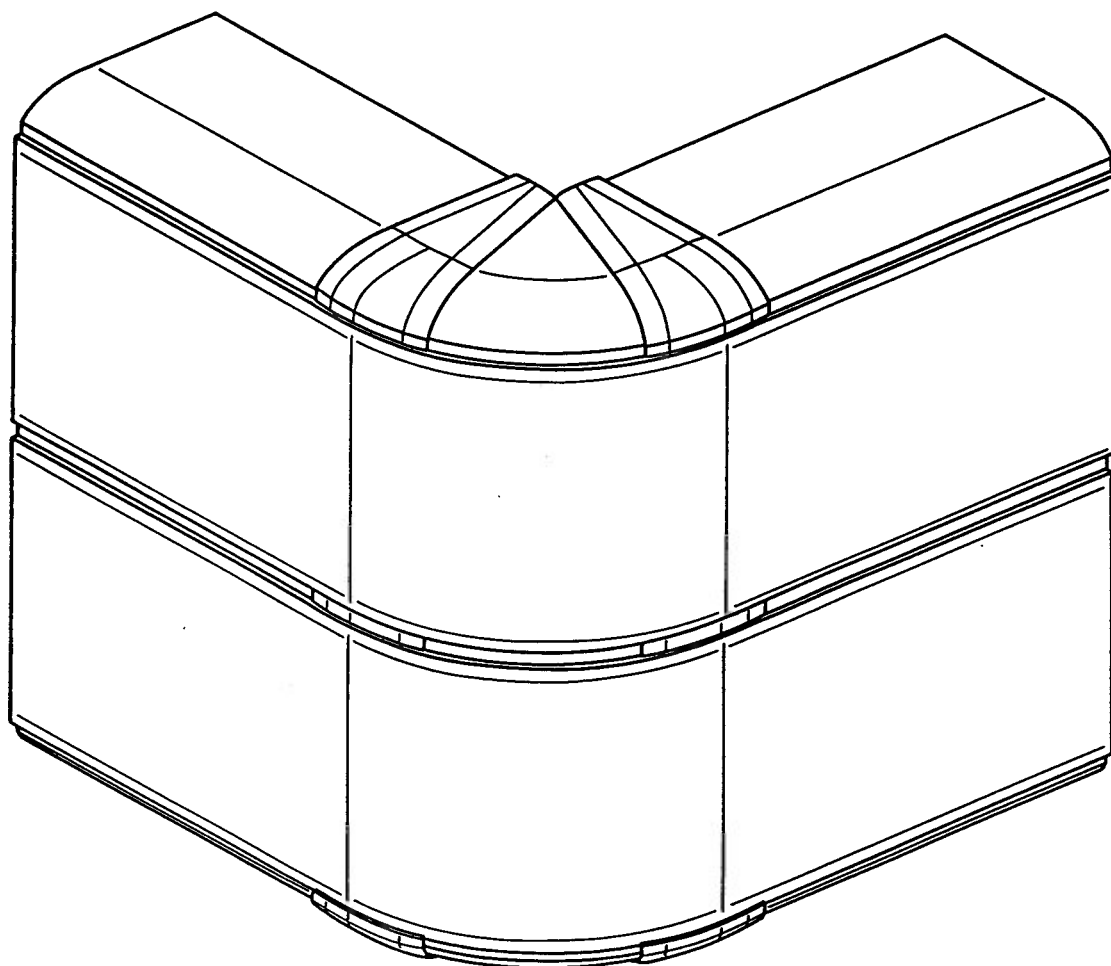
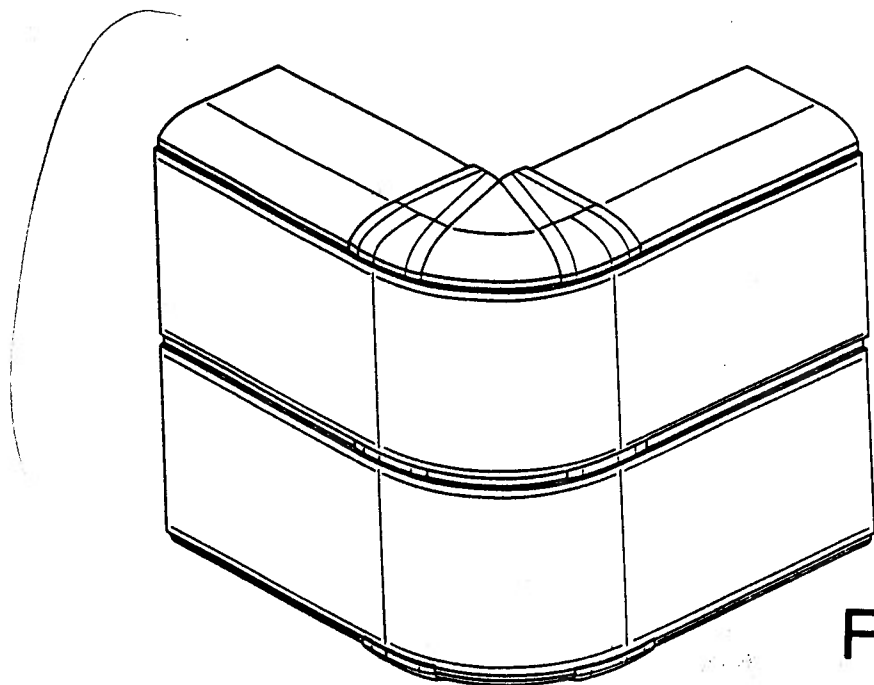
Fig. 1

Wzór zespołu naroża korytka uwidoczniono na rysunku, na którym fig. 1 przedstawia zespół naroża korytka w pierwszej odmianie wzoru w widoku perspektywicznym z przodu i z góry, fig. 2 - w widoku z przodu, fig. 3 - w widoku z tyłu, fig. 4 - w widoku perspektywicznym od strony jednego końca, fig. 5 - widoku perspektywicznym od strony drugiego końca, fig. 6 - w widoku z góry, fig. 7 - w widoku z dołu, fig. 8 - przedstawia zespół naroża korytka w drugiej odmianie wzoru w widoku perspektywicznym z tyłu i z góry, fig. 9 - w widoku perspektywicznym z przodu i z góry, fig. 10 - w widoku z góry, fig. 11 - w widoku z dołu, fig. 12 - widoku z prawej strony, fig. 13 - w widoku z lewej strony, fig. 14 - w widoku perspektywicznym od strony jednego końca, fig. 15 - w widoku perspektywicznym od strony drugiego końca, fig. 16 - przedstawia zespół naroża korytka w trzeciej odmianie wzoru w widoku perspektywicznym z tyłu i z góry, fig. 17 - w widoku perspektywicznym z przodu i z góry, fig. 18 - w widoku z góry, fig. 19 - w widoku z dołu, fig. 20 - widoku z prawej strony, fig. 21 - w widoku z lewej strony, fig. 22 - w widoku perspektywicznym od strony

W pierwszej odmianie wzoru, zewnętrzne naroże połączonych ramion jest zaokrąglone oraz zaokrąglone są krawędzie, górna i dolna, zewnętrznych ścianek ramion, i na zewnętrznej ścianie ramiona mają poziomy rowek o profilu prostokątnym, a przy narożu dwie pionowe linie, zaś na ścianie wewnętrznej ramiona mają liczne poziome rowki, rozmieszczone w regularnych odstępach, a ponadto we wnętrzu wydrążenia ramion znajdują się liczne wzdłużne występy.

zewnętrznej ścianie ramiona mają poziomy rowek o profilu prostokątnym, a przy narożu dwie pionowe linie, zaś na ścianie wewnętrznej ramiona mają liczne poziome rowki, rozmieszczone w regularnych odstępach, a ponadto we wnętrzu wydrażeń ramion znajdują się liczne wzdłużne występy - jak to uwidoczniło na załączonym rysunku fig. 1 - fig. 7.

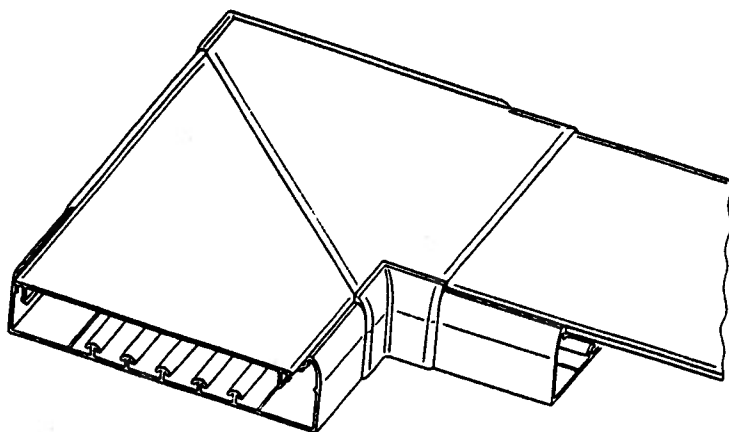
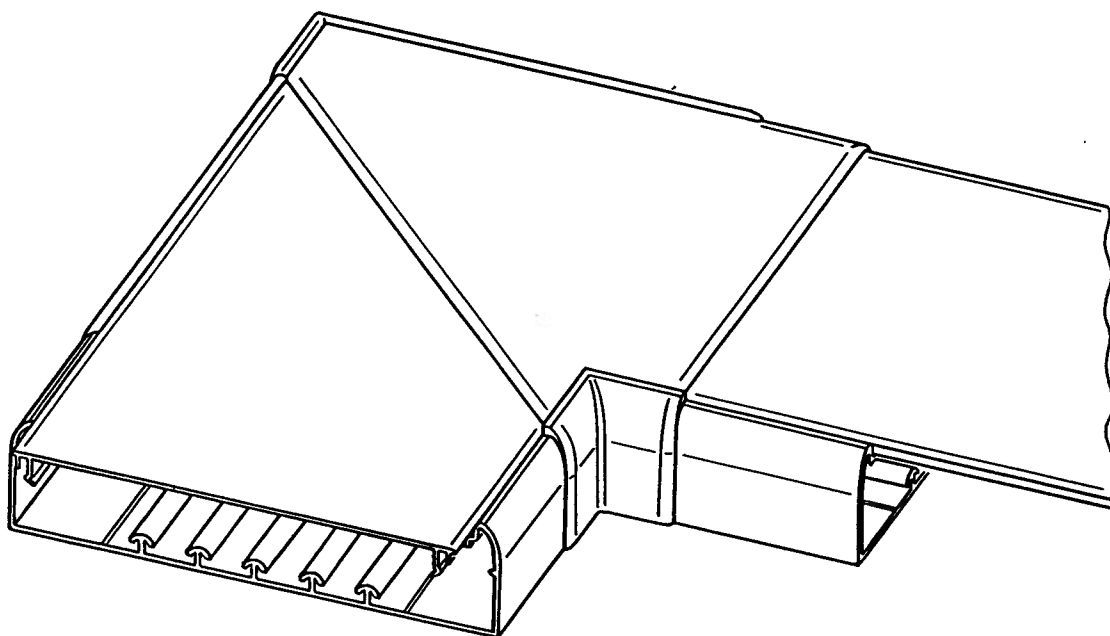
Fig. 8

W drugiej i w trzeciej odmianie wzoru, przy połączeniu ramion, na ścianie górnej oraz wewnętrznej i zewnętrznej ścianie bocznej usytuowana jest niesymetryczna nakładka o zaokrąglonych krawędziach, przy czym na jednym ramieniu krawędź tej nakładki jest prostopadła do kierunku wzdłużnego tego ramienia, zaś na drugim ramieniu, krawędź tej nakładki jest równoległa do dwusiecznej kąta naroża, zaś na ścianie dolnej zespołu zaznaczony jest kwadrat, wewnątrz którego, przy jego narożu, umieszczony jest mniejszy kwadrat, zaś przy dwóch bokach większego kwadratu umieszczone są

prostokąty, mające zaznaczone wzajemnie równoległe linie, rozmieszczone w odstępach naprzemiennie mniejszym i większym, przy czym jeden z tych prostokątów jest nieznacznie odsunięty od boku większego kwadratu, a w tym odstępie są zaznaczone, nieregularnie rozmieszczone liczne prostokąty, a ponadto po dwa prostokąty usytuowane są także przy dwóch bokach mniejszego kwadratu, zaś wewnątrz mniejszego kwadratu są zaznaczone trzy owale, natomiast we wnętrzu wydrążenia ramion, przy ścianie dolnej, usytuowane są w regularnych odstępach, wzdłużne występy o profilu w kształcie zbliżonym do litery „T”.

W drugiej i w trzeciej odmianie wzoru, przy połączeniu ramion, na ścianie górnej oraz wewnętrznej i zewnętrznej ścianie bocznej usytuowana jest niesymetryczna nakładka o zaokrąglonych krawędziach, przy czym na jednym ramieniu krawędź tej nakładki jest prostopadła do kierunku wzdłużnego tego ramienia, zaś na drugim ramieniu, krawędź tej nakładki jest równoległa do dwusiecznej kąta naroża, zaś na ścianie dolnej zespołu zaznaczony jest kwadrat, wewnątrz którego, przy jego narożu, umieszczony jest mniejszy kwadrat, zaś przy dwóch bokach większego kwadratu umieszczone są prostokąty, mające zaznaczone wzajemnie równoległe linie, rozmieszczone w odstępach naprzemiennie mniejszym i większym, przy czym jeden z tych prostokątów jest nieznacznie odsunięty od boku większego kwadratu, a w tym odstępie są zaznaczone, nieregularnie rozmieszczone liczne prostokąty, a ponadto po dwa prostokąty usytuowane są także przy dwóch bokach mniejszego kwadratu, zaś wewnątrz mniejszego kwadratu są zaznaczone trzy owale, natomiast we wnętrzu wydrażeń ramion, przy ścianie dolnej, usytuowane są w

regularnych odstępach, wzdłużne występy o profilu w kształcie zbliżonym do litery „T” - jak to uwidoczniono na załączonym rysunku fig. 8 - fig. 23.

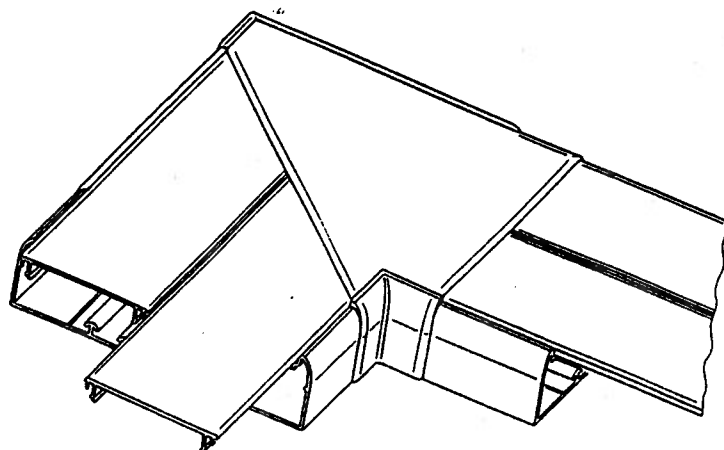
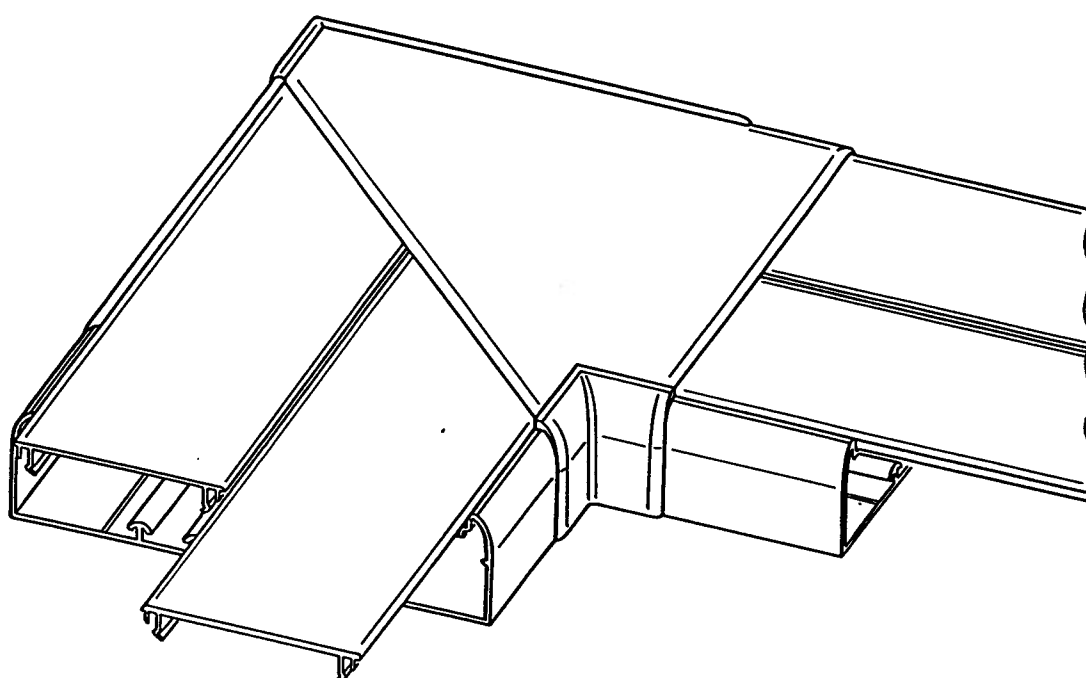
Fig. 16

W trzeciej odmianie wzoru, górna ścianka ramion zespołu jest złożona z dwóch części, o szerokości zbliżonej do połowy szerokości górnej ścianki, tworzących dwie oddzielne pokrywy korytka.

W trzeciej odmianie wzoru, górna ścianka ramion zespołu jest złożona z dwóch części, o szerokości zbliżonej do połowy szerokości górnej ścianki, tworzących dwie oddzielne pokrywy korytka - jak to uwidoczniono na załączonym rysunku fig. 16 - fig. 23.
