(11) 공개번호 10-2017-0079580  
(43) 공개일자 2017년07월10일

조선대학교산학협력단  
광주광역시 동구 필문대로 309 (서석동)

(54) 발명의 명칭 적외선 열화상 영상을 이용한 리튬 이온 배터리 결함 검사 방법

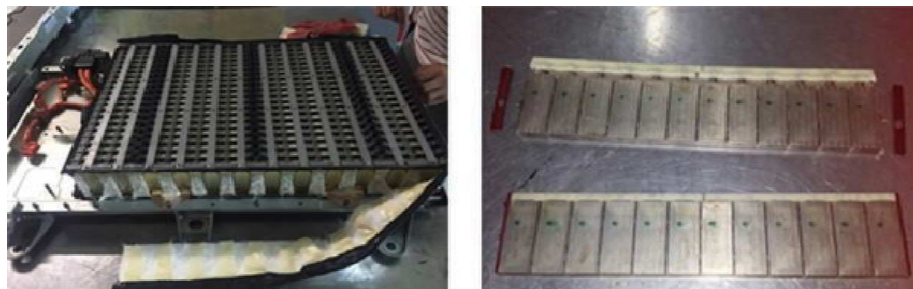
도면3

[0020] 리튬 이온 배터리의 결함 검사의 검증 실험에 사용된 리튬 이온 배터리는 L사의 하이브리드 자동차 내부에 장착되어진 제품으로 사용하였다. 도 3은 케이스를 분해하여 1팩당 12개가 집합된 배터리를 분리하여 얻은 시험편 사진이다.

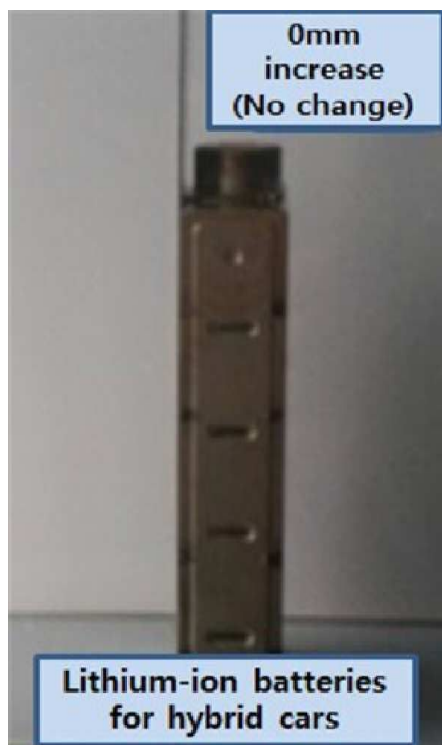
도면7

도 7은 Hotplate의 2단계로 열원을 60분간 공급이 끝난 후의 리튬 이온 배터리 이미지이다. 본래 시험편의 부피보다 전체부피가 0㎤증가하였다. 경계선으로부터 배터리 막의 변화는 보이지 않았다. 일반적인 정상 온도 범위(최소 10℃이상 ~ 최대 40℃미만)에서는 리튬 이온 배터리의 안정성에 대해 문제를 일으키지 않는다고 판단할 수 있다.

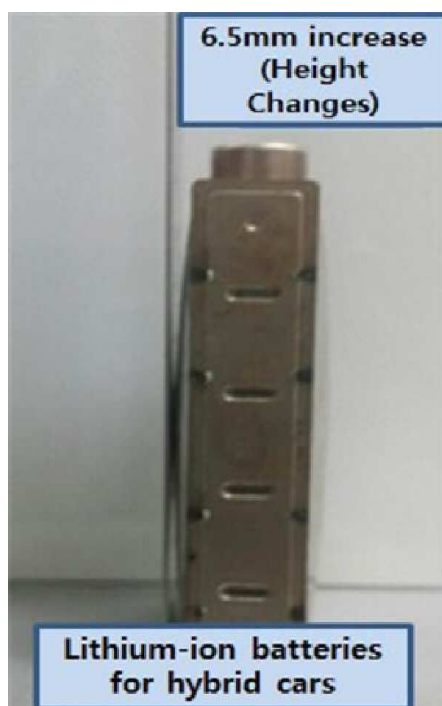
도면8

도 8은 Hotplate의 5단계로 열원을 60분간 공급이 끝난 후의 리튬 이온 배터리 이미지이다. 본래 시험편의 부피보다 전체부피가 24.01㎤ 증가하였다. 리튬 이온 배터리의 이음새 부분으로부터 배터리 막 중앙부가 부풀어 오른 변화를 육안으로 관찰 할 수 있다. 일반적인 정상 온도 범위(최소 10℃이상 ~ 최대 40℃미만)이 넘어선 고열 범위에서는 배터리 내부의 cell층이 타들어가면서 약간의 연기가 발생하였으며, 케이스 부분이 들뜨게 되는데, 이로 인해 화재나 발화의 위험이 있으므로 열화 현상이 일어나지 않도록 각별히 주의해야 할 필요성이 있다.

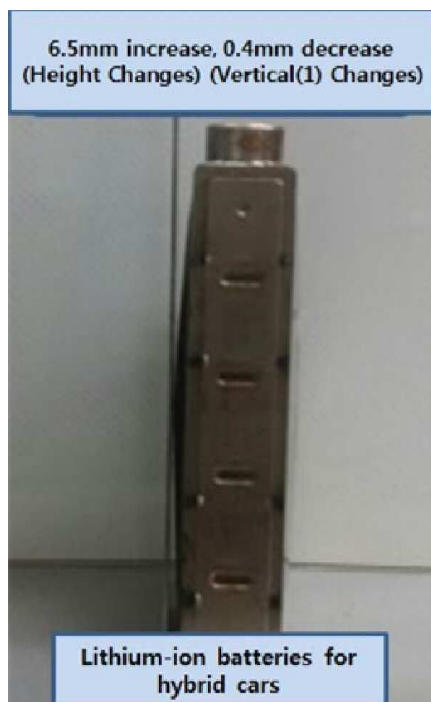
도면9

[0054] 도 9는 Hotplate의 7단계로 열원을 60분간 공급이 끝난 후의 리튬 이온 배터리 이미지이다. 본래 시험편의 부피보다 전체부피가 24.1cm<sup>3</sup> 증가하였다. 리튬 이온 배터리의 이음새 부분으로부터 배터리 막 중앙부가 부풀어 오른 변화를 육안으로 관찰 할 수 있다. 일반적인 정상 온도 범위 (최소 10℃이상 ~ 최대 40℃미만)이 넘어선 고열 범위에서는 배터리 내부의 cell층이 타들어가면서 약간의 연기가 발생하였으며, 케이스 부분이 들뜨는 현상 및 배터리 내부에서 리튬 이온 액체가 새어 나왔다. 이로 인해 화재나 발화의 위험이 있으므로 열화 현상이 일어나지 않도록 각별히 주의해야 할 필요성이 있다.

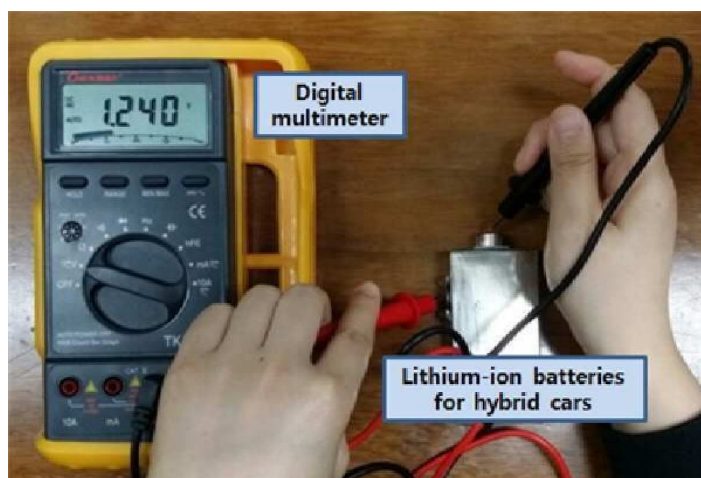
도면10

[0056] 온도의 증가로 인한 리튬 이온 배터리 전류 전압의 변화를 알아보기 위해, 리튬 이온 배터리를 도 10과 같이 Digital Multi Tester를 이용하여 리튬 이온 배터리의 직류 전류, 직류 전압 값을 측정한다. 실험은 가열 전과 가열 후로 총 3회 실시하며 Hotplate의 2단계, 5단계, 7단계로 나누어 온도를 공급한다.

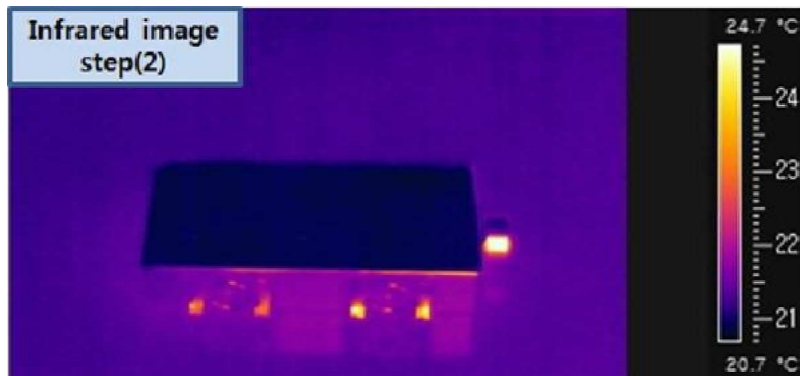
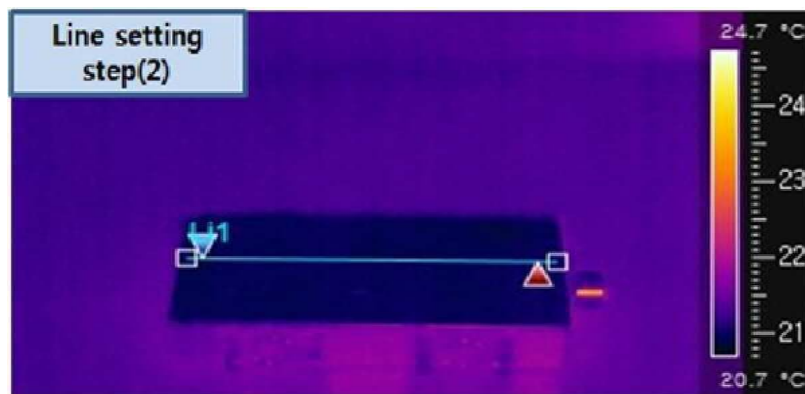
본 실험에서는 Hotplate & Magnetic Stirrer (ms-300)를 열원으로 적용하여 실험을 분석하였다. hotplate 2단계를 작동시켜 열화상으로 이미지를 계측하였다. hotplate 표면온도는 평균 21.5℃로 총 60분 동안 열원을 가하였으며, 배터리의 온도가 실험 전 21.8℃에서 미세하게 증가 감소를 보이다가 처음 21.8℃에 다시 유지되는 것을 볼 수 있었다. 60분간의 열원 공급이 끝나고 약 3분정도 냉각 시간을 갖은 후, 열화상 카메라를 통하여 관찰한 결과 Hotspot이 발생하지 않았다. 온도 또한 배터리 전체적으로 큰 차이가 없이 안정된 상태를 유지되는 것

을 알 수 있었다. 도 12a 및 도 12b는 Hotplate & Magnetic Stirrer (ms-300)를 열원으로 단계2 적용하여 측정한 열화상 이미지를 보여주고 있다.

[0075] 실험은 리튬 이온 배터리의 온도데이터를 수집하기 위해 배터리의 표면 부분에 Line을 지정한 후 온도 차이를 관찰하였다. 도 13은 도 12a 및 도 12b에서와 같이 열화상 카메라로 측정한 온도 그래프이다. 60분간의 열원 공급이 끝나고 약 3분정도 냉각 시간을 갖은 후, 열화상 카메라를 통하여 출력한 그래프이다. 온도차가 배터리 표면에 라인 지정된 전체 구간의 온도차가 큰 차이가 없이 20~21℃로 측정 되었다. 측정 화면상으로나 온도 그래프를 분석해보아도 뚜렷한 온도차로 인한 결함 발생구간이 없으므로 안정성에 문제가 없음을 판단 할 수 있었다.
