【公報種別】特許法第17条の2の規定による補正の掲載

【公開番号】特開2012-202550(P2012-202550A)

【手続補正書】

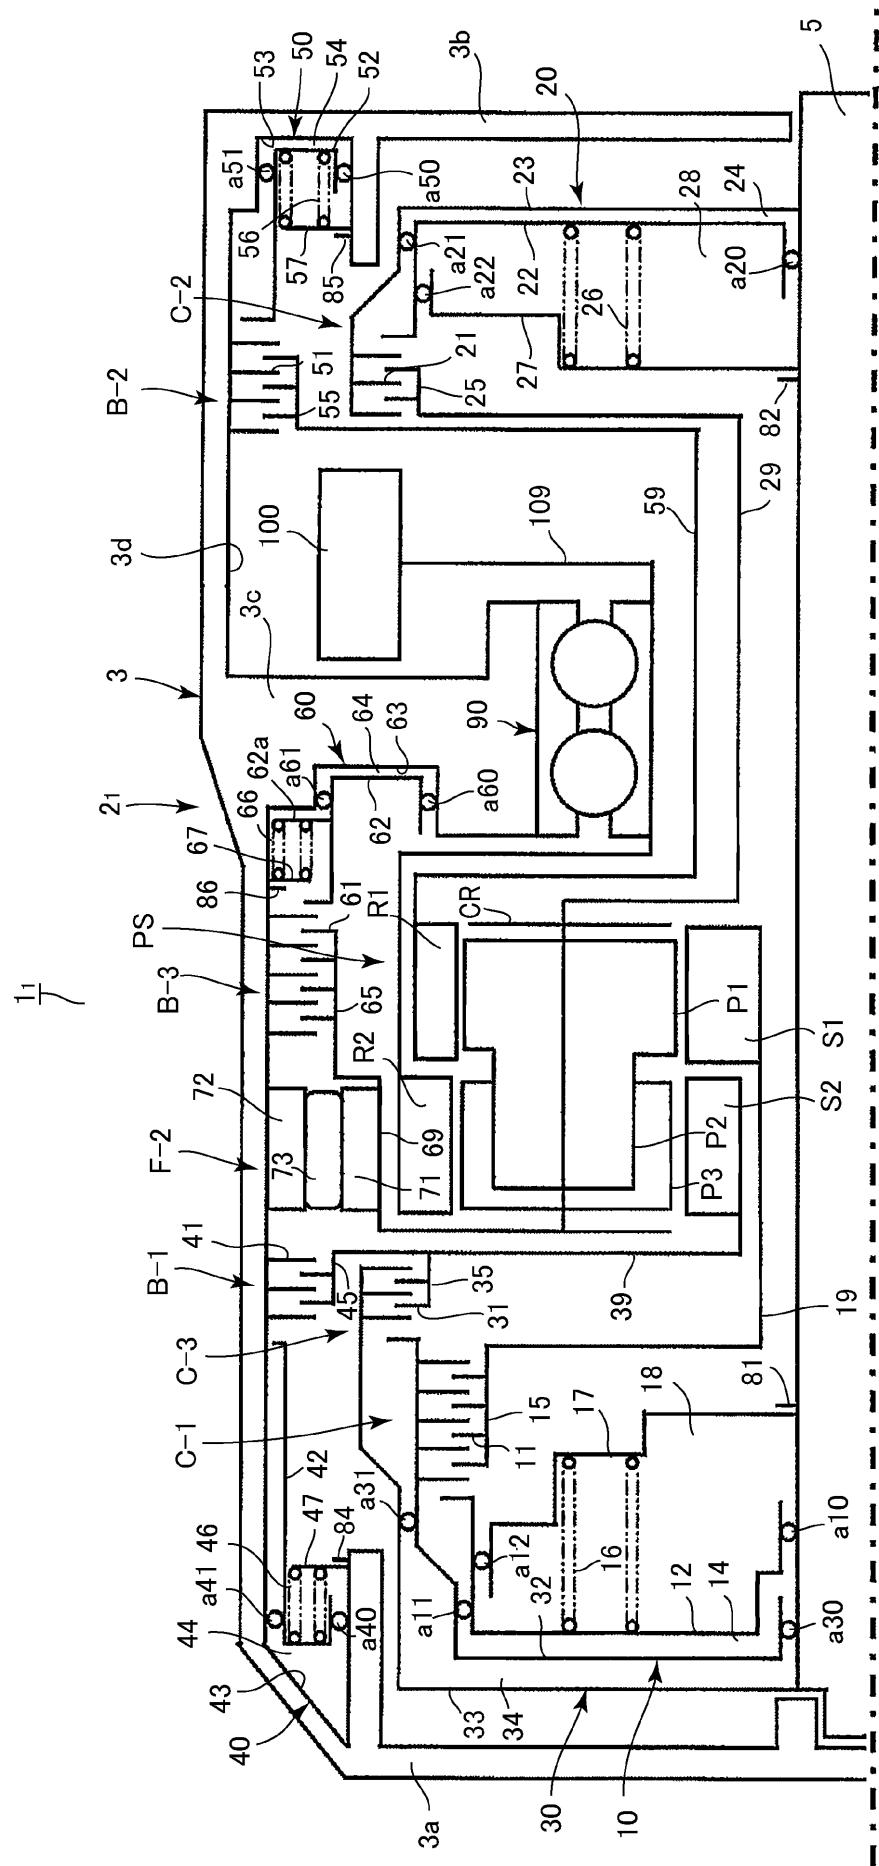
【 図 1 】

以下、本発明に係る第1の実施の形態を図1乃至図3に沿って説明する。図1に示すように、例えばFFタイプ（フロントドライブ、フロントエンジン）の車輌に搭載して好適である自動变速機1₁は、不図示のトルクコンバータを内包するハウジングケース等が接続されるミッションケース（ケース）3を有しており、該ミッションケース3内には、变速機構2₁、図示を省略したカウンタシャフト及びディファレンシャルギヤ装置が配置されている。变速機構2₁は、例えばエンジン（不図示）の出力軸と同軸上である入力軸5を中心とした軸上に配置されており、また、不図示のカウンタシャフトは、それら入力軸5と平行な軸上に配置されて、更に、不図示のディファレンシャルギヤ装置は、該カウンタシャフトと平行な軸上に左右車軸を有する形で配置されている。なお、上記入力軸5と、カウンタシャフトと、左右車軸とは、側面視くの字状の位置関係である。また、一般にカウンタシャフトやディファレンシャルギヤ装置は、トルクコンバータに隣接する位置に配置され、つまり軸方向において入力軸5の入力側にオーバーラップする位置に配置されている。

上記プラネタリギヤセットPSの外周側からサポート壁3cの側面にかけて配置された第3ブレーキB-3は、ミッションケース3の内周面3dに沿って配置されており、後述の第1リングギヤR1の外周側に配置された摩擦板61と、この摩擦板61を接断させる油圧サーボ60とを備えている。この油圧サーボ60は、ミッションケース3のサポート壁3cの側面に形成されたシリンドラ部63、ピストン部材62、該ピストン部材62を右方側に押し戻すためのリターンスプリング66、及び該リターンスプリング66の反力を受けるリターンプレート67を有している。ピストン部材62は、ミッションケース3のサポート壁3cに対して軸方向（左右方向）移動可能に配置されていて、2本のシールリングa60,a61により、ミッションケース3のサポート壁3cの側面との間に作動油室64を構成している。また、ピストン部材62の外周側には支持プレート部62aが固着されていると共に、リターンプレート67は、ミッションケース3に対してスナップリング86により軸方向に位置決め固定されており、これら支持プレート62aとリターンプレート67との間にリターンスプリング66が縮設されている。

該第2クラッチC-2の摩擦板21のうちの外摩擦板は、上記クラッチドラム23の先端内周側にスライド合せられており、つまり該外摩擦板は入力軸5に回転連結されている。また、該第2クラッチC-2の摩擦板21のうちの内摩擦板は、ハブ部材25の外周側にスライド合せられており、該ハブ部材25は連結部材29に連結され、さらに該連結部材29は後述のカウンタギヤ100の内周側（上記連結部材59のさらに内周側）を通って後述のキャリヤCRに連結されている。

また、第1リングギヤR1は、上述したように連結部材59に連結されており、第2ブレーキB-2によって回転が係止自在（固定自在）となっている。そして、第2リングギヤR2は、連結部材109に連結されており、該連結部材109はカウンタギヤ100に連結されている。該連結部材109は、サポート壁3cの内周側を通してあり、該連結部材109及びカウンタギヤ100は、サポート壁3cに対してペアリング90を介して回転自在に支持されている。なお、カウンタギヤ100の外周側の一部には、不図示のカウンタシャフトに連結されたギヤが噛合しており、更に該カウンタシャフトは、不図示のギヤ機構やディファレンシャルギヤ装置などを介して駆動車輪に連結されている。

一方、プラネタリギヤセット P S の外周側に、第 3 ブレーキ B - 3 の摩擦板 61 が位置するように、該第 3 ブレーキ B - 3 がプラネタリギヤセット P S の外周側からサポート壁 3c にかけて配置されており、その軸方向の右方側（軸方向他方側）には、ワンウェイクラッチ F - 2 が第 2 リングギヤ R 2 の外周側に位置するように配置されている。さらに、プラネタリギヤセット P S の右方側には、外周側から内周側に順に、第 1 ブレーキ B - 1 、第 3 クラッチ C - 3 、第 1 クラッチ C - 1 が配置されている。
