## OPIS PATENTOWY

Nr 9636.

**Maźnica do czopów korbowych, krzyżulców parowozowych i innych,  
tym podobnych części maszyn.**

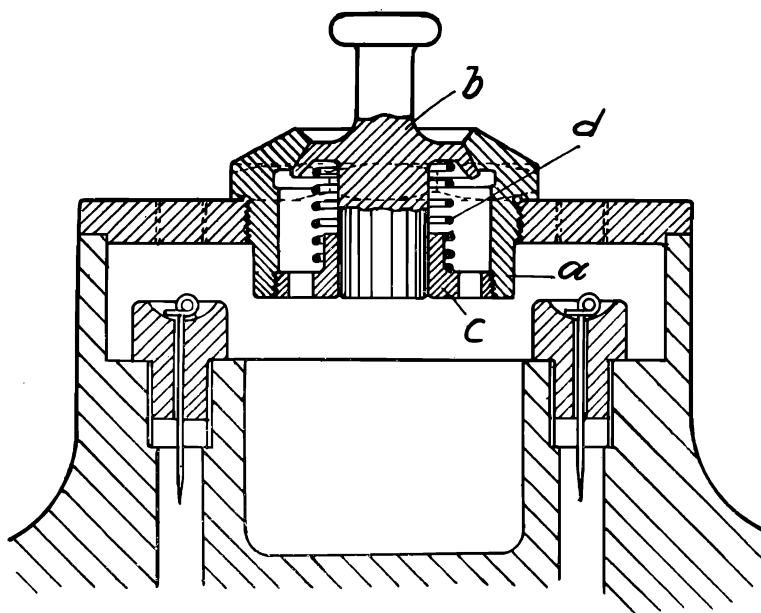
Na rysunku przedstawiona jest pokrywa maźnicy, wykonana w myśl wynalazku przyczem litera *a* oznacza obsadę trzpienia smarowniczego, wykonaną w postaci wkrętki, w której osadza się trzpień smarowniczy; *b* oznacza trzpień smarowniczy; *c* — prowadnicę trzpienia, a *d* — powszechnie stosowaną zwykłą sprężynę. Szczególną zaletę wynalazku stanowi możliwość znacznego powiększenia średnicy dolnej części trzpienia, uniemożliwiającego paczenie się trzpienia. Wymienna wkrętka *a* może być wykonana również w dowolnej, odpowiedniej postaci i przymocowana do pokrywy, np. przez przykręcenie kilkoma śrubami.

Celem utrzymania stożka uszczelniającego jak najdłużej we właściwym położeniu, zaleca się wykonanie jak najlżejszych wkrętki *a* i trzpienia smarowniczego *b*, aby możliwie zmniejszyć występujące w korbowodach i sprzężonych łożyskach parowozowych siły odśrodkowe. Z tego powodu wykonywa się te części z lekkich metali.
