特開2009-281120

(54) 【発明の名称】 ナトム工法で施工されたトンネルの漏水対策工法

【課題】 ナトム工法で施工されたトンネル覆工面からの漏水対策工法として、水平ボーリング工法やリリーフウェル工法等に替わる、漏水を確実に消失あるいは格段に減ずる効果的な漏水対策工法を提供する。

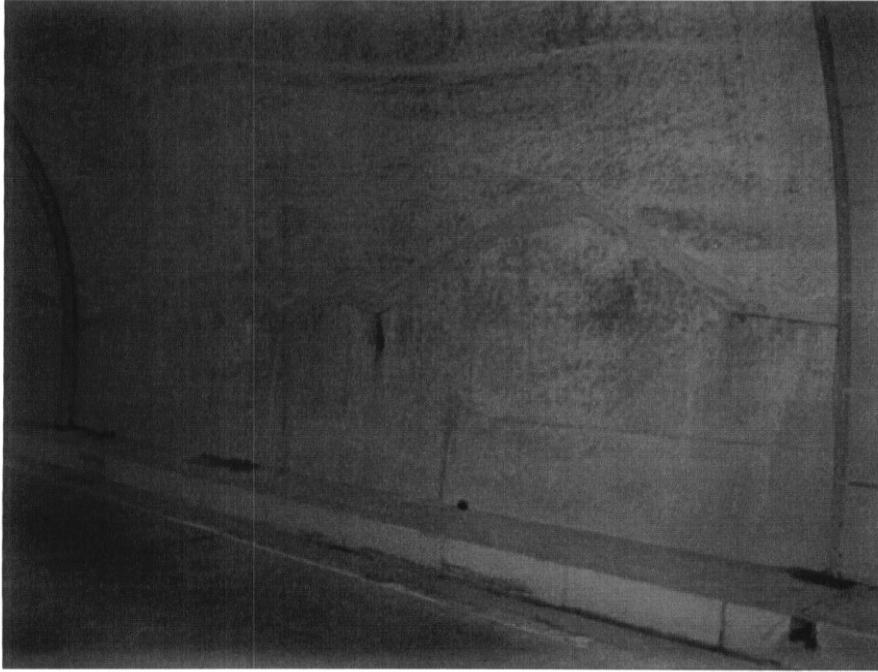
【図 3】

斜め下方の削孔後の覆工面の状況図

図. 3 には、図. 2 の削孔後、覆工面からの漏水が消失したことを示した。

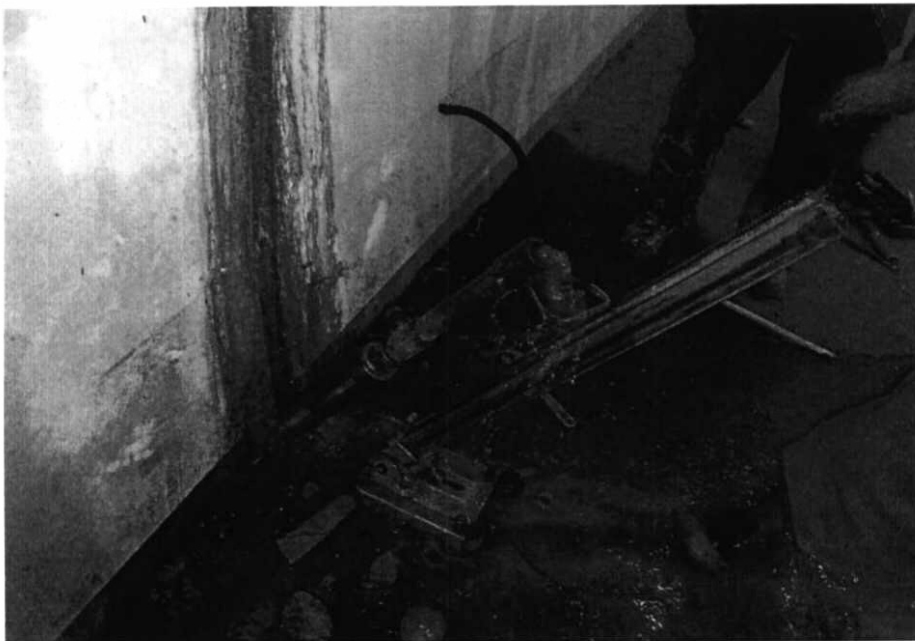
【図 2】

図 1 において実施した斜め削孔直後の湧水状況。

【図2】 図1において実施した斜め削孔直後の湧水状況。

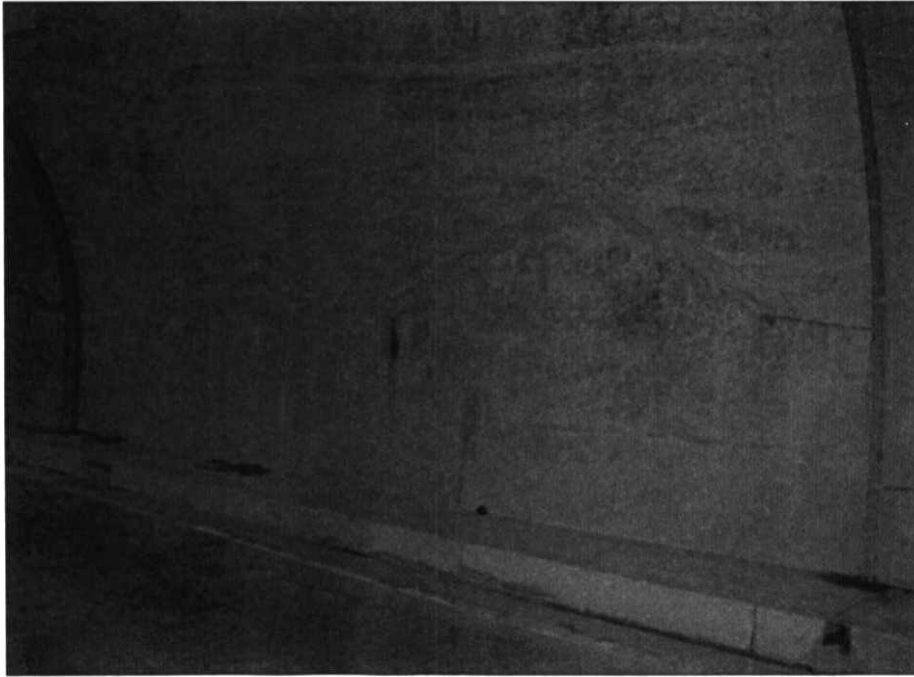
【図 3】

図 2 における時間経過後の、湧水が消失した状況。

これまでの実施した施工例では、打ち継ぎ目付近からの斜め上方への削孔後、多くの排水が確認され、その後、削孔からの排水の消失及び、施工箇所周辺の打ち継ぎ目付近からの漏水も消失することが確認されたことから、トンネル覆工の漏水の原因は、ナトム工で施工されたトンネルの二次覆工背面の排水材に湧水が滞留し、これが覆工面からの漏水原因となっていたことが確認されるとともに、漏水発生の原因を除く効果的な工法であることが示された。

【図3】 図2における時間経過後の、湧水が消失した状況。
