# OPIS OCHRONNY WZORU PRZEMYSŁOWEGO

(19) **PL** (11) **14177**

**Urządzenie sygnalizacyjno-ostrzegawcze**

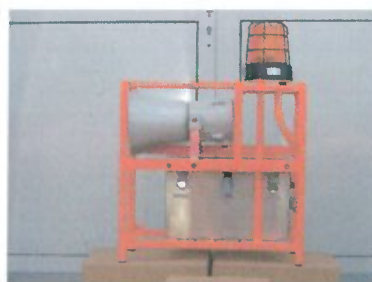
- fig. 1 przedstawia pierwszą odmianę urządzenia w widoku z boku od przycisków sterujących;
- 10 fig. 2 przedstawia pierwszą odmianę urządzenia w widoku z drugiego boku;
- fig. 3 przedstawia pierwszą odmianę urządzenia w widoku z przodu;
- fig. 4 przedstawia pierwszą odmianę urządzenia w widoku z tyłu;
- fig. 5 przedstawia pierwszą odmianę urządzenia w widoku z góry;
- fig. 6 przedstawia drugą odmianę wg wzoru w widoku z boku od strony przycisków sterujących;
- 15 fig. 7 przedstawia drugą odmianę wg wzoru w widoku z boku;
- fig. 8 przedstawia drugą odmianę wg wzoru w widoku z przodu;
- fig. 9 przedstawia trzecią odmianę wg wzoru w widoku z boku;
- fig.10 przedstawia trzecią odmianę wzoru w widoku z boku od strony przycisków sterujących;
- 20 fig.11 przedstawia trzecią odmianę wzoru w widoku z przodu.

2. w każdej odmianie według wzoru stelaż posiada dwie wnęki, przy czym dolna wnęka ma wysokość ok.  $\frac{2}{3}$  wysokości całego stelaża, natomiast górna wnęka ma wysokość ok.  $\frac{1}{3}$  wysokości całego stelaża i podzielona jest na dwie części z której pierwsza część stanowi  $\frac{1}{3}$  szerokości wnęki górnej. (rysunek fig. 1, fig.2, fig. fig. 6. fig.7, fig. 9, fig. 10; fotografie: 1, 2, 4, 5)

5. z boku stelaża urządzenia w trzech odmianach według wzoru, od strony metalowej skrzynki nie posiadającej przycisków, widoczny jest pomarańczowy pręt, stanowiący wysięgnik lampy sygnalizacyjnej, który w przypadku pierwszej odmiany według wzoru jest nieznacznie dłuższy niż wysokość dolnej wnęki stelaża, w przypadku drugiej odmiany według wzoru jego długość jest zbliżona do wysokości całego stelaża a w przypadku trzeciej odmiany według wzoru, wysięgnik wysunięty jest maksymalnie i jego długość jest zbliżona do dwóch wysokości całego stelaża. (rysunek fig. 2, fig. 7, fig. 9; fotografie: 2, 4, 5, 6)

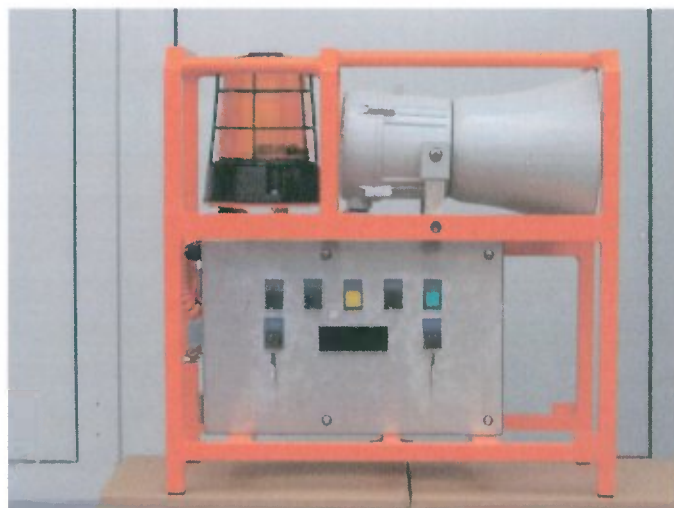
fot. 1

fot. 1. przedstawia pierwszą odmianę urządzenia w widoku z boku od przycisków sterujących;

3. pierwsza odmiana według wzoru posiada w pierwszej części wnęki górnej - pomarańczową lampę sygnalizacyjną, zabezpieczoną czarnym ochronnym koszem, w drugiej części wnęki górnej znajduje się syrena alarmowa w postaci szarej tuby.

6. w pierwszej odmianie według wzoru lampa sygnalizacyjna umieszczona jest w pierwszej części górnej wnęki stelaża; w drugiej i trzeciej odmianie według wzoru, lampa - umieszczona na wysięgniku, wychodzi poza obręb stelaża. (rysunek fig. 1, fig. 6, fig. 9; fotografie: 1, 4, 5)

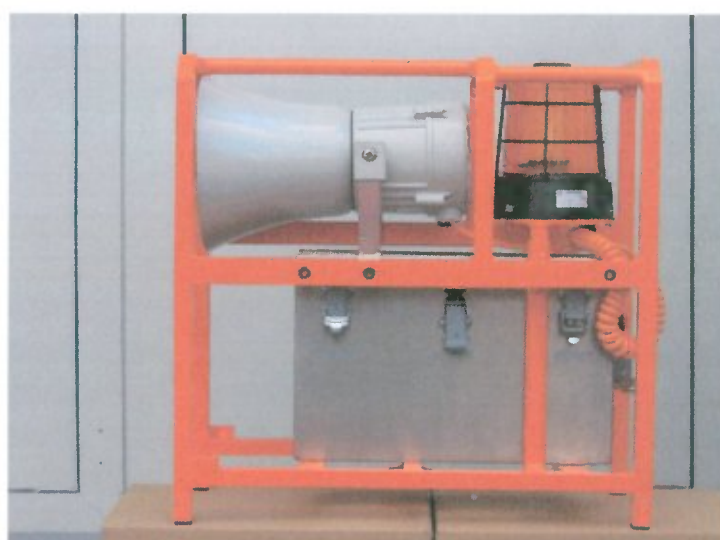
5 fot. 2 przedstawia pierwszą odmianę urządzenia w widoku z drugiego boku

7. w każdej odmianie według wzoru, skrzynka i lampa sygnalizacyjna połączone są ze sobą pomarańczowym spiralnym kablem. (rysunek fig. 4, fig. 6, fig. 9, fig. 10; fotografie: 2, 3, 4, 5)

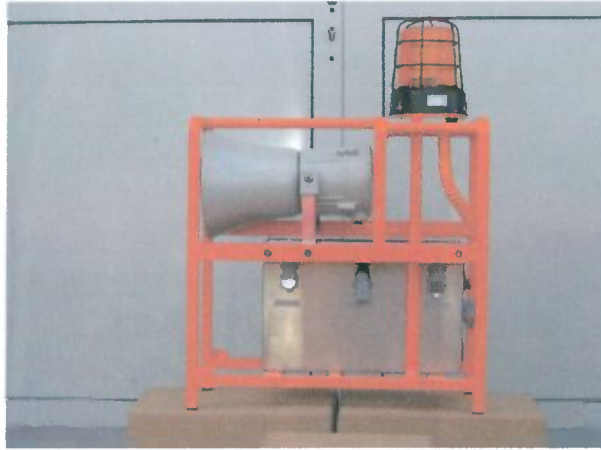
fot. 4 przedstawia drugą odmianę wg wzoru w widoku z boku;

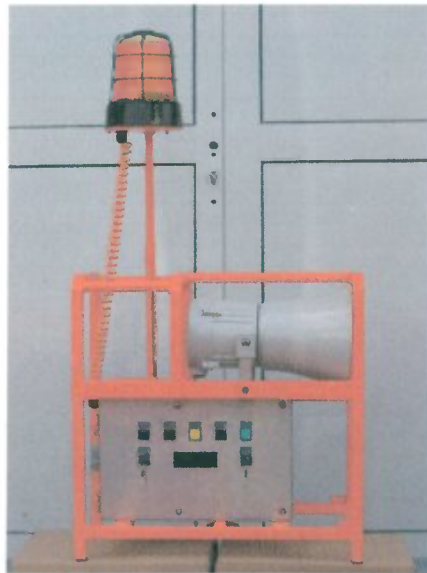
fot. 5 przedstawia trzecią odmianę wg wzoru w widoku z boku od strony przycisków sterujących;
