**EUROPÄISCHE PATENTANMELDUNG**

Anmelde­nummer: 82107039.8

Ersatz- und Verbindungsstück für die Reparatur an einem Stahlseilfördergurt.

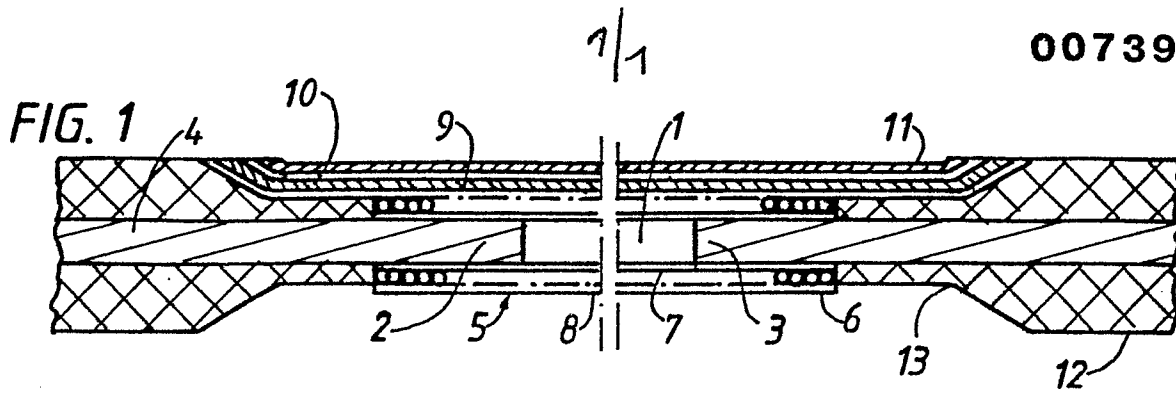
- Fig. 1 einen Querschnitt durch einen Stahlseilgurt an der Schadensstelle, repariert mit einem Ersatzstück nach der 10 Erfindung in gering verkleinertem Maßstab,
- Fig. 2 ein an einer Schadensstelle unterbrochenes und nach einer Erfindungsvariante überbrücktes Stahlseil unter Weglassung 15 des übrigen den Fördergurt aufbauenden Gummiquerschnitts,
- Fig. 3 eine weiter abgewandelte Ausführungsform in der Darstellungsart der Fig. 2,
- Fig. 4 eine aus den Ausführungsformen nach den 20 Fig. 3 und 4 weiterentwickelte Variante in der Darstellungsart der Fig. 2.

Hierzu sind die Seilenden einfassende Ersatzstücke 5 in Form von je einem Seil der Verstärkungslage zugeordneten Schraubenfedern 6 vorgesehen. Diese können innen und außen mit einer dünnen Schicht aus unvulkanisiertem vulkanisierbarem Kautschuk überzogen sein. Die dünne Innenschicht 7 erleichtert dabei das Aufschieben der Schraubenfeder 6 auf die durch das Ausschneiden eines beschädigten Stückes eines Seiles 4 entstandenen Enden 2 und 3.

20 Ausschnitts der Schadensstelle eine Reparaturplatte 11 aufgebracht wird. Auf der Laufseite 12 des Gurtes ist nur der Ausschnitt 13 dargestellt, der im Verlauf der Gesamtreparatur in üblicher Weise mit Ausgleichsplatten ausgefüllt wird. Will man beim Um-

10 Sie kann aber auch dann, wenn der Hüllgummi der Seilenden nicht oder nicht ganz entfernt wurde, nach Einstrich derselben mit einer Vulkanisationsflüssigkeit eine Vulkanisationsverbindung mit diesem Hüllgummi eingehen. Die äußere Verbindungsschicht 8 geht nach

15 entsprechender bekannter Präparierung eine Verbindung mit den Verbindungsschichten zwischen die Seile gelegter Zwischenstreifen und mit der Verbindungsschicht 9 einer Ausgleichsplatte 10 ein, auf die in üblicher Weise zur Ausfüllung des vorher angebrachten

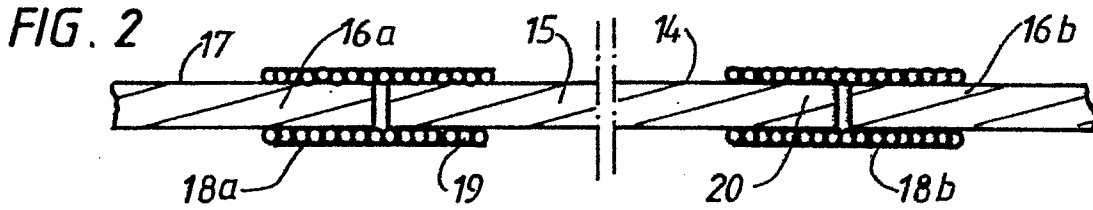
Die Ausführungsform der Fig. 1 kann gemäß
Fig. 2 für Schäden, die die Entfernung längerer
Seilabschnitte erfordern und damit größere Lücken
25 14 schaffen, weiterentwickelt werden. Die erfin-
dungsgemäße Überbrückung ist für die vereinfachte
Darstellung ohne den zugehörigen Fördergurtquer-
schnitt dargestellt. In einem solchen Falle könnte
eine entsprechend lange Schraubenfeder zu "weich"
30 sein und sich beim Umlauf des Gurtes um Antriebs-
oder Umlenkrollen oder auch bei größeren Durchhängen
zu stark dehnen. Deshalb ist als Ersatzstück ein
Seilstück 15 vorgesehen, das mit den Enden 16a, 16b

des Seils 17 über zum Ersatzstück gehörende Hülsen
in Form von Schraubenfedern 18a, 18b verbunden wer-
den kann, die auf die vorbeschriebene Art die Seil-
enden und Enden des Seilstücks 15 fassen und mit-
5 einander verbinden.

Das Ersatzstück ist in Art, Material und
Durchmesser dem Seil 17 angepaßt. Für die Repara-
tur können Ersatzstücke der größten angenommenen
Überbrückungs- oder Reparaturlänge oder Stücke unter-
10 schiedlicher Länge auf Vorrat gehalten werden, auf
deren eines Ende zur Vereinfachung der Reparatur be-
reits das Ende 19 der Schraubenfeder 18a in vorbe-
schriebener Weise aufgeschrumpft ist. Für die Repa-
ratur wird dann der über das Ersatzstück 15 über-
15 stehende Teil der Feder durch Aufdrehen im Durch-
messer erweitert und über das Seil 17 geschoben und
durch Zurückschnellenlassen der Feder aufgebracht.
Danach wird das gegenüberliegende Ende 20 des Er-
satzstückes passend zugeschnitten und mittels der
20 Schraubenfeder 18b mit dem Seilende 16b verbunden.

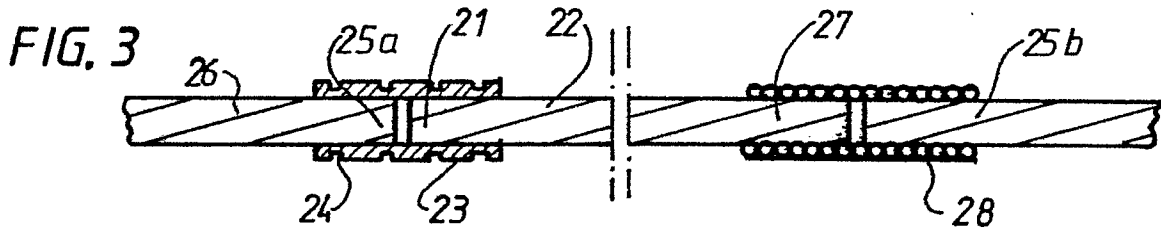
Diese Art der Reparatur kann weiter dadurch
vereinfacht werden, daß man auf das eine Ende der
auf Vorrat gehaltenen Ersatzstücke, z.B. das Ende
21 des Ersatzstückes 22 gemäß Fig. 3 eine zylindri-
25 sche Klemmuffe 23 aufbringt, die aus einem sehr
zähen, aber trotzdem verhältnismäßig leicht verform-
baren Material besteht. Diese Klemmuffe 23 nimmt
dann mit ihrem Bohrungsteil 24 das Seilende 25a des
Seils 26 auf, wonach es an diesem mit einem Quetsch-
30 werkzeug festgeklemmt wird. Das dem Muffenende 21
gegenüberliegende Ende 27 des Ersatzstückes 22 ist
nach dem Zurechtschneiden auf die erforderliche Länge

in der in Fig. 2 dargestellten Weise am Ende 25b des Seils 26 mittels einer Schraubenfeder 28 befestigt.

5 Dabei kann die Klemmuffe 23 wegen der elastischen Verbindung durch die Schraubenfeder 28 verhältnismäßig kurz gehalten werden.

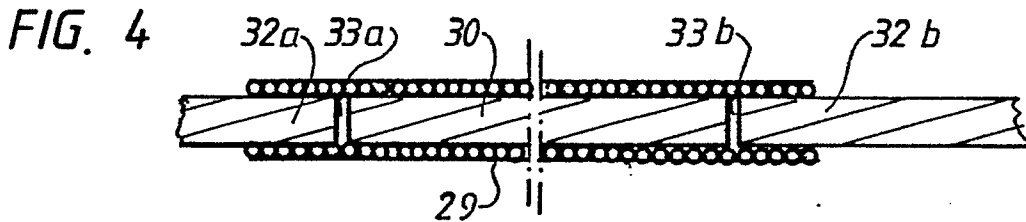
Man kann die Erfindungsvarianten der Fig. 1 und 2 kombinieren, um den Effekt zu erzielen, die Ersatzstücke den Eigenschaften der verstärkenden
10 Seile auch dann möglichst weit anzupassen, wenn aus dem beschädigten Seil größere Bereiche herausgeschnitten werden mußten. Hierzu dient nach Fig. 4 ein Ersatzstück in Form einer Schraubenfeder 29 mit eingeklemmtem Seilstück 30, das in seinem Durchmesser und
15 seinen Eigenschaften dem zu reparierenden Seil 31 ganz oder weitgehend entspricht. Die Länge des Seilstückes 30 ist dabei so bemessen, daß an beiden Enden der Feder 29 freie, die Seilenden 32a, 32b umgreifende Hülsen entstehen und andererseits die
20 Lücken 33a, 33b möglichst gering werden.

6. Ersatz- und Verbindungsstück nach dem An-
20 spruch 4, dadurch g e k e n n z e i c h n e t , daß das Seilstück (30) in einer durchgehenden Schraubenfeder (29) eingeklemmt ist, deren beide überstehenden Enden Aufnahmehülsen für die Seilenden (32a,32b) bilden.
