(19) 대한민국특허청(KR)  
(12) 실용신안공보(Y1)

(54) 화재 경보기

첨부도면은 본 고안의 회로 구성도.

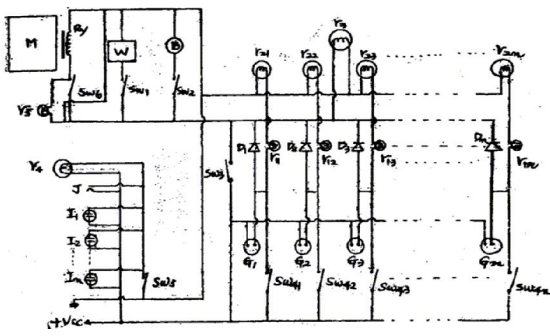
도면1

다수의 인터폰회로( $I_1$ )( $I_2$ )...( $I_n$ )와 감지기( $G_1$ )( $G_2$ )...( $G_n$ ) 및 경보장치(W)를 설치하고, 감지기( $G_1$ )( $G_2$ )...에 감지램프( 11 )

이와 같이 구성된 본 고안에서 각 소자들의 동작관계를 시험하려면, 점검용 스위치( $sw_3$ )를 온(on)상태로 하여 램프( 3414n1n216 )

이와 같이 하여 각 부분의 점검이 끝나면 스위치( $SW_3$ )를 오프(off)시키고 부저스위치( $SW_2$ )만을 남겨놓은 수위치를 개방함으로써 점검이 완료되고 점검이 끝난 상태는 본 화재경보기가 완전하게 동작하고 있음을 나타내게 된다. 이때, 만약 감지기( $G_1$ )( $G_2$ )...( $G_n$ )중 어느 하나가 화재발생을 감지하였다면 감지기( $G_1$ )( $G_2$ )...( $G_n$ )중 어느 하나가 동작하고 이때 인가된 +전압에 의거 다이오드( $D_1$ ... $D_n$ )를 통하여 부저(B)를 동작시키는 한편 통제실에 있는 각개 감지램프( 11 )

본 고안의 화재경보기를 동작함에 있어 전원부는 정전압회로를 가미 정전압의 D.C전원을 사용토록하며 단전시는 D.C배터리(Bat)를 쓸수 있도록 구성하는 것이다.

도면에 표시한 바와 같이 다수의 인터폰회로( $I_1$ )( $I_2$ )...( $I_n$ )와 감지기 ( $G_1$ )( $G_2$ )...(  $G_n$ ) 및 경보장(W)를 설치하고, 감지기 ( $G_1$ )( $G_2$ )...( $G_n$ ) 에 감지램프( 11 )
