(10) **DE 203 17 841 U1** 2004.03.25

Gebrauchsmusterschrift

(54) Bezeichnung: **Reparaturprofil für Bauelemente**

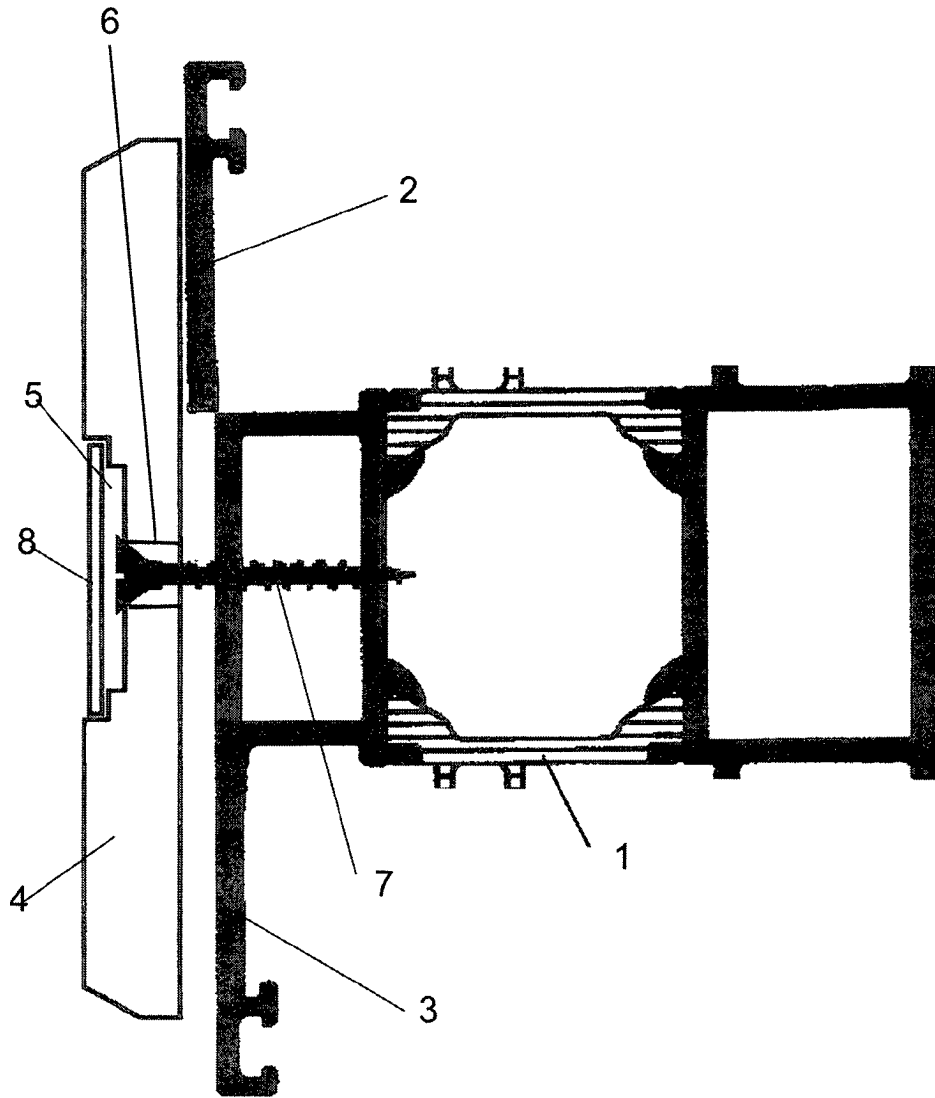
[0010] Die Erfindung soll nachstehend anhand eines Ausführungsbeispiels näher erläutert werden. In der zugehörigen Zeichnung ist ein Profilkorpus 1 mit

einem abgetrennten Profilflügel 2 und einem Profilflügel 3 für eine Haustür aus Aluminium dargestellt, die aus einem feststehenden und einem beweglichen Türblatt besteht. Der Profilflügel 2 wurde beispielsweise durch Gewalteinwirkung unkontrolliert verformt, so dass ein sicheres Schließen der Tür nicht mehr gewährleistet ist.

[0011] Das Reparaturprofil besteht aus einem Grundprofil 4, das in seiner Breite dem Profilkorpus 1 mit Profilflügel 2 und 3 angepasst ist. Im Beispiel weist das Grundprofil 4 mittig eine Längsnut 5 auf. Die Längsnut 5 ist bei nur einem Profilflügel 2 seitlich versetzt über dem Profilkorpus 1 angeordnet (nicht dargestellt). In der Längsnut 5 können zwei oder mehrere Bohrungen 6 angeordnet sein, um das Reparaturprofil mit dem Profilkorpus 1 mittels Schrauben 7 zu verbinden. Eine Verblendschiene 8, die die Längsnut 5 abdeckt, sichert und verblendet die Verschraubungen. Auf der der Tür zugewandten Seite ist das Grundprofil 4 mit dem Profilflügel 2 versehen, das ein Originalbauteil aus der Reihe der eingebauten Tür ist. Der Profilflügel 2 ist in geeigneter Weise fest mit dem Grundprofil 4 verbunden. Das Reparaturprofil mit dem Profilflügel 2 wird wie das Original im entsprechenden Farbton behandelt.

2. Reparaturprofil für Bauelemente nach Anspruch 1, dadurch gekennzeichnet, dass das Grundprofil (4) mit einer nach außen weisenden Längsnut (5), in der eine Verblendschiene (8) angeordnet ist, versehen ist.

3. Reparaturprofil für Bauelemente nach Anspruch 1 und 2, dadurch gekennzeichnet, dass in der Längsnut (5) zwei oder mehr Bohrungen (6) angeordnet sind.
