(12) 特 許 公 報 (B2)

(11) 特許番号  
特許第5155706号  
(P5155706)

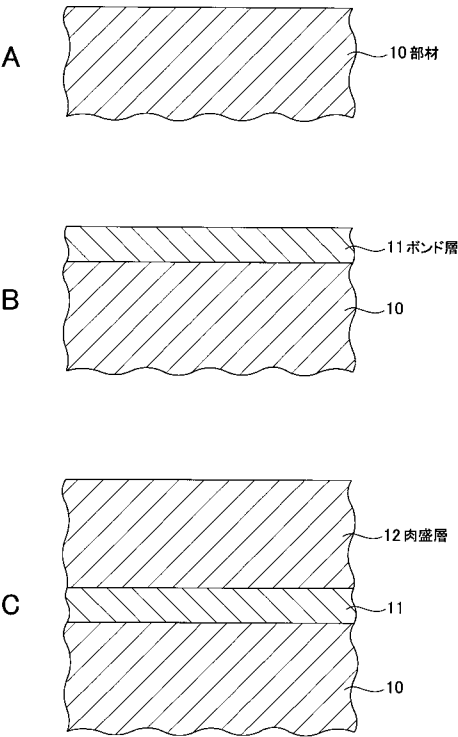
【図 1】

【図1】本発明に係る部材の補修方法の主な実施形態の補修手順の説明図である。

本発明に係る部材の補修方法の主な実施形態を図1、2に基づいて説明する。図1は、部材の補修方法の補修手順の説明図、図2は、アークワイヤ溶接装置の要部の概略構成図である。

本実施形態に係る部材の補修方法は、図1に示すように、金属材料である鋳鉄からなる摩耗した部材10の補修方法であって（図1A参照）、部材10の摩耗部分にNi-A1系合金をアークワイヤ溶射法により溶射してボンド層11を形成した後（図1B参照）、ボンド層11上にC r系ステンレス鋼をアークワイヤ溶射法により溶射して肉盛層12を形成するものである（図1C参照）。

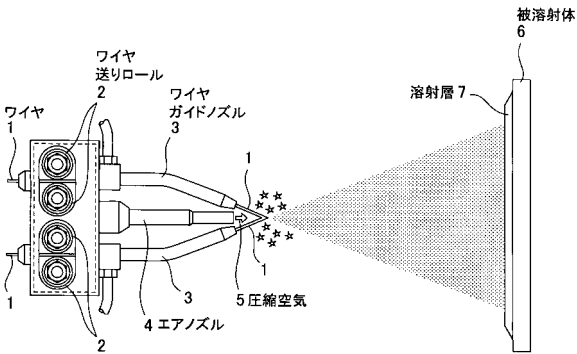
【図 2】

【図2】本発明に係る部材の補修方法の主な実施形態で使用するアークワイヤ溶接装置の要部の概略構成図である。

上記アークワイヤ溶射法は、図2に示すように、溶射する材料からなる一対のワイヤ1を、対をなす2組のワイヤ送りロール2により、一対のワイヤガイドノズル3の基端から先端へそれぞれ送り出して接触させると共に、これら対をなすワイヤガイドノズル3間に直流電圧を印加することにより、接触した上記ワイヤ1の先端でアークを発生させて当該ワイヤ1の先端を溶融し、エアノズル4から圧縮空気5を噴射することにより、溶融した上記ワイヤ1の材料を被溶射体6に対して溶射して溶射層7を形成するものである。

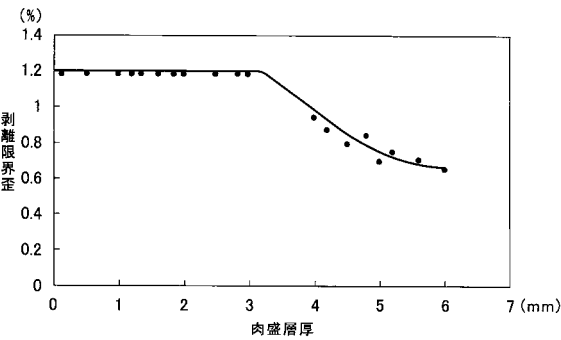
【図 3】

【図3】本発明に係る部材の補修方法の効果を確認するために行った確認試験の結果を表すグラフである。

上記試験方法によって求められた剥離限界歪と肉盛層の厚さとの関係を図3に示す。

図3からわかるように、肉盛層の厚さが3 mm 以下のときには、前記歪が1.2% となっても、肉盛層に横亀裂を生じることがなかった。しかしながら、肉盛層の厚さが3 mm を超えると、剥離限界歪が1.2% よりも徐々に低下していく傾向が見られた。

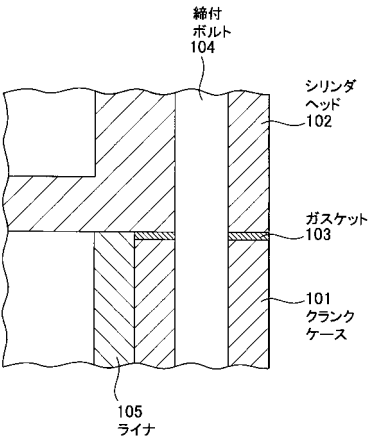
【図 4】

【図4】ディーゼルエンジンのクランクケースとシリンダヘッドとの当接部分の抽出拡大断面図である。

例えば、図 4 に示すように、内燃機関であるディーゼルエンジンにおいて、鋳鉄からなるクランクケース 101 と鋳鉄からなるシリンダヘッド 102 とは、炭素鋼（例えば、SS400 相当の鋼や S P C C ( J I S G 3 1 4 1 ) 等）からなるガスケット 103 を介して締付ボルト 104 により締付固定されている。なお、図 4 中、105 はライナである。
