702 680 A8

## (54) CHRONOGRAPHENUHR.

(57) Eine Chronographenuhr mit einem minimalen Platzbedarf, welche einem entsprechenden Hebel ermöglicht, zur Ausgangsposition zurückzukehren wenn eine Chronographen-Funktions-taste nicht betätigt wird.

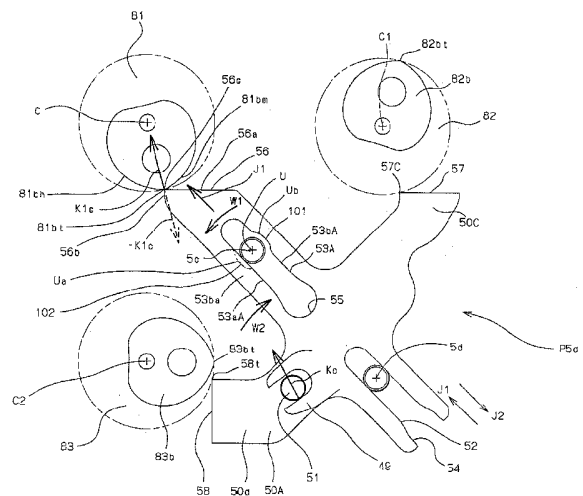
Die Chronographenuhr weist eine Mehrzahl von Herzkurven 81b, 82b und 83b auf, sowie eine Start-Stopp-Taste, eine Nullrückstell-taste, einen Start-Stopp-Hebel, welcher sich um einen gemeinsamen Drehpunkt dreht, wenn die Start-Stopp-Taste eingedrückt wird, einen Nullrückstell-Betätigungshebel, welcher sich um den gemeinsamen Drehpunkt dreht wenn die Nullrückstell-taste eingedrückt wird, einen Hammerbetätigungshebel, welcher sich in einer ersten Richtung dreht wenn der Start-Stopp-Hebel rotiert, und welcher sich in einer zweiten Richtung dreht, wenn der Nullrückstell-Betätigungshebel rotiert, und einen Hammerhebel, welcher die Rückstellung auf null der Mehrzahl der Herzkurven durch entsprechende Hammerteile verursacht, wenn der Hammerbetätigungshebel sich in der zweiten Richtung dreht, und welcher das Abheben der Hammerteile von den Herzkurven bzw. deren Haltung im abgehobenen Zustand verursacht, wenn der Hammerbetätigungshebel sich in der ersten Richtung dreht.
