特許第6409606号  
(P6409606)

(73) 特許権者 000003159  
 東レ株式会社  
 東京都中央区日本橋室町2丁目1番1号  
 (72) 発明者 石丸 和史  
 岐阜県安八郡神戸町大字安次900番地の  
 1 東レ株式会社岐阜工場内  
 (72) 発明者 杉原 洋樹  
 滋賀県大津市園山1丁目1番1号 東レ株  
 式会社滋賀事業場内  
 (72) 発明者 佐藤 俊介  
 滋賀県大津市園山1丁目1番1号 東レ株  
 式会社滋賀事業場内  
 審査官 越柴 洋哉

(54) 【発明の名称】キズ欠点検査装置およびキズ欠点検査方法

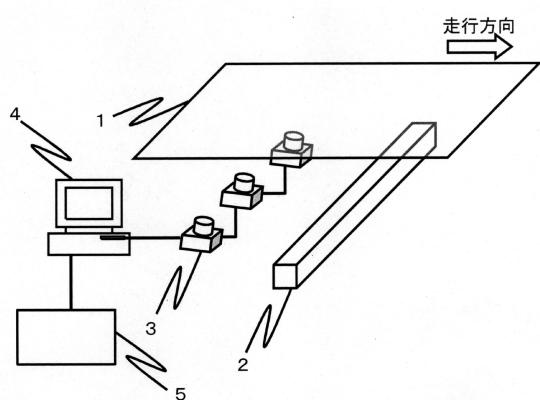
【図1】

【図1】図1は、本発明の実施の形態の一例を示す概略図である。

図1は本発明の実施の形態を示す図である。図1において、1は被検査体である連続走行するシート、2は光照射手段、3は受光手段、4は画像処理手段、5は画像処理手段4で抽出された欠点画像からキズ欠点を一定基準で判定するランク判定手段である。

図1の配置に従った装置を用いてキズ欠点の検査を実施した。フィルムとして、幅1000mm、厚み50μmのPETフィルムを用い、10m/minでフィルムを走行させた。さらに、光照射手段として、白色の光を照射する直線型LED照明を用い、フィルム面とLED照明の光軸の為す角度が80°、フィルム面とLED照明との距離を150mmに設置した。

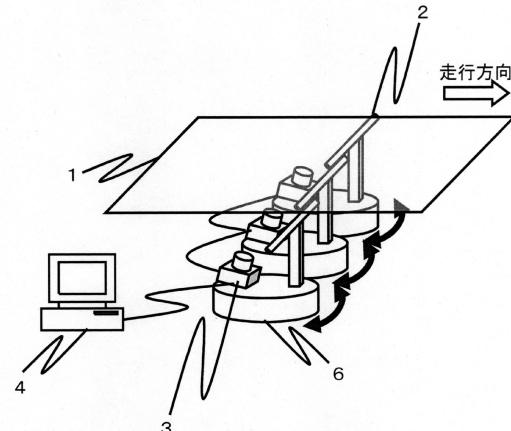
【図3】

特許文献2の欠点検査装置は、図3に示すように、ライン状光線を連続走行するシート1に対して照射する光照射手段2と、前記シート1で反射したライン状光線を受光する受光手段3と、前記受光手段3で受光した信号に応じて前記シート1のキズ欠点を検出する画像処理手段4と、前記光照射手段2と前記受光手段3との相対的位置を保ったまま同時に回転させる回転手段6とから構成されており、周期的に発生するキズ欠点について、前記光照射手段2と前記受光手段3の角度を回転手段6によって順次変更することにより、全方向のキズ欠点を高感度に検出することができる。

【図3】図3は、特許文献2の技術を説明する概略図である。

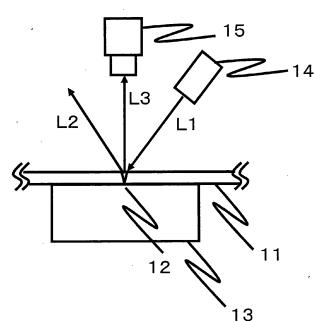
【図2】

特許文献1の欠点検査装置は、図2に示すように、フィルム11の表面に照明光L1を照射する照明光源14と、前記フィルム11の表面に照射された照明光L1による反射光を検出するCCDカメラ15とから構成されており、前記照明光源14の照明光L1は前記フィルム11の表面に対して入射角度15°～45°で照射され、前記CCDカメラ15は前記フィルム11での反射光L2のうち、前記フィルム11に対して垂直方向に反射する反射光L3のみを検出することによって、前記フィルム11に発生するキズ欠点12を高感度に検出することができる。

【図2】図2は、特許文献1の技術を説明する概略図である。

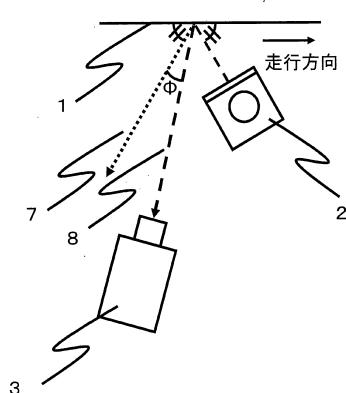
【図4】

【図4】図4は、キズ欠点検出の為の光照射手段と受光手段の位置関係を示す図である。

受光手段3は、シート1に対して光照射手段2の同じ面側で、光照射手段2から照射されてシート1で反射した光を受光するように配設されている。受光手段3は、シート1に対して光照射手段2と反対の面側で、光照射手段2から照射されてシート1を透過した光を受光するように配設されていてもよい。受光手段3は、シート1に発生したキズ欠点による散乱光を受光するように配設されることが好ましいのであり、光照射手段2から照射されフィルム1で正反射、もしくは直接透過された光を受光することは好ましくない。ここで、フィルム1に発生したキズ欠点によって散乱された光を受光するためには、光照射手段2と受光手段3の位置関係が重要である。本位置関係について図4を用いて説明する。図4は、キズ欠点での散乱反射光を受光するための光照射手段2と受光手段3の位置関係を示す図である。図4に示すように、受光手段3は、光照射手段2で照射され、シート1で正反射された光を受光しないよう配設することが重要であり、シート1で正反射された光の光軸から角度ずらすことで実現できる。ここで、角度は $5^{\circ}$ から $30^{\circ}$ の範囲が好ましい。受光手段3は、受光素子が1次元に配列されたラインセンサカメラや、受光素子を2次元に配列したエリアセンサカメラを用いることができ、受光手段3の視野幅方向が、光照射手段2の長手方向と平行になるように配設されている。連続搬送されるシート1を検査する場合、ラインセンサカメラを用いることが好ましい。受光手段3には、モノクロやカラーのカメラを用いることができる。

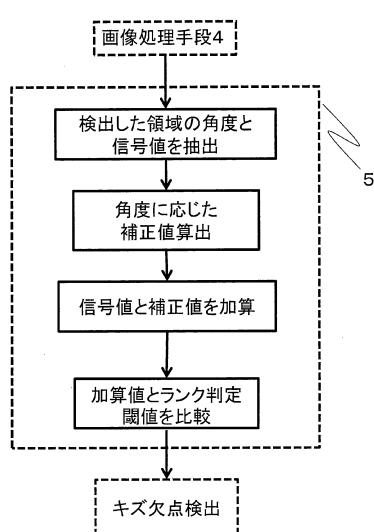
【図6】

【図6】図6は、ランク判定手段の詳細を示す図である。

図6は画像処理手段4で検出されたキズ欠点のランクを角度によらず一定基準で判定するためのランク判定手段5の詳細を示す図である。

図6に示すように、ランク判定手段5は、まず画像処理手段4で検出されたキズ欠点の領域を受け取り、その領域の角度と信号値を算出する。ここで算出されるキズ欠点の角度は、シート1の搬送方向を0°として算出する。

この方法について図6を用いて説明する。

ランク判定手段5は図6に示すように、キズ欠点の信号値に補正值を加算することで、キズ欠点の角度によらず一定基準でランク判定することの他に、キズ欠点の信号値はそのままの値を用い、キズ欠点のランクを判定する閾値から角度に応じた補正值を減算することでも、キズ欠点の角度によらず一定基準でランクを判定することができる。

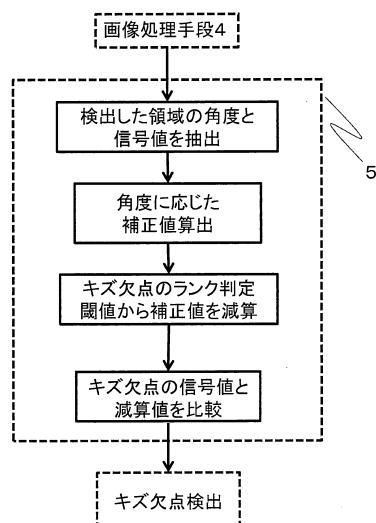
【図7】

【図7】図7は、ランク判定手段の実施の形態の詳細を示す図である。

図7に示すように、ランク判定手段5は、まず画像処理手段4で検出されたキズ欠点の領域を受け取り、その領域の角度と信号値を算出する。
