(10) 申请公布号 CN 116532907 A

(71) 申请人 中国长江电力股份有限公司
地址 430014 湖北省武汉市江岸区三阳路
88号三阳中心

一种大型水力发电机组镜板缺陷修复方法

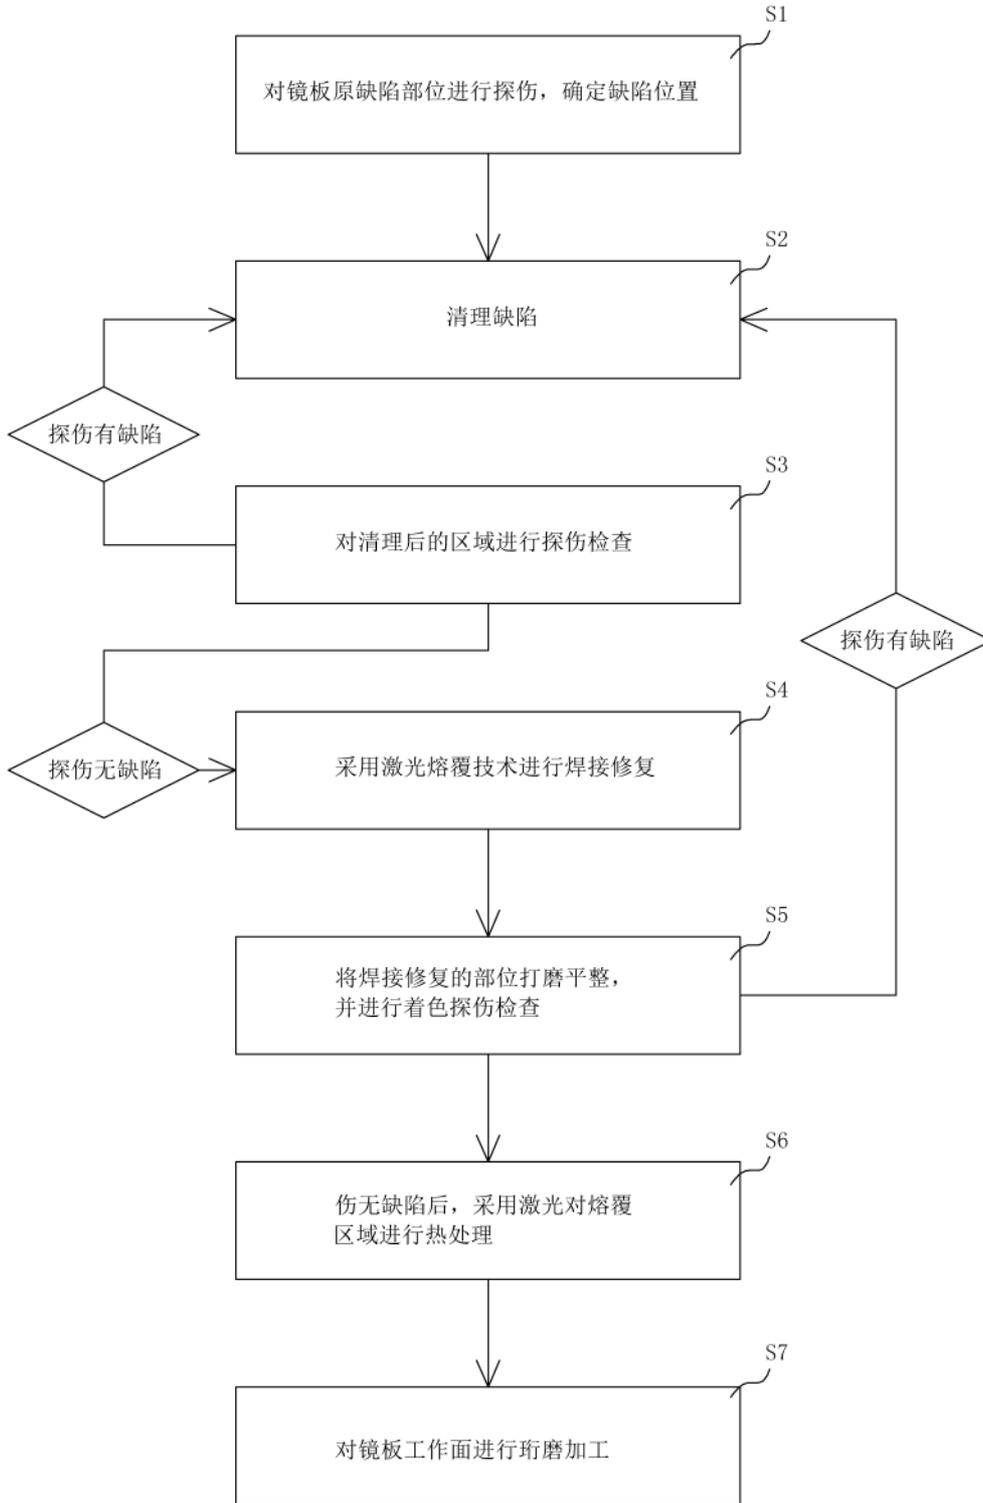
图1

[0015] 图1为发明的修复流程图。

[0023] 参见图1,一种大型水力发电机组镜板缺陷修复方法,它包括以下步骤:

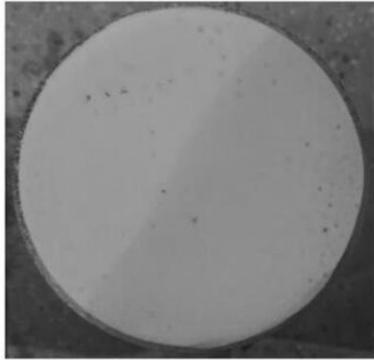
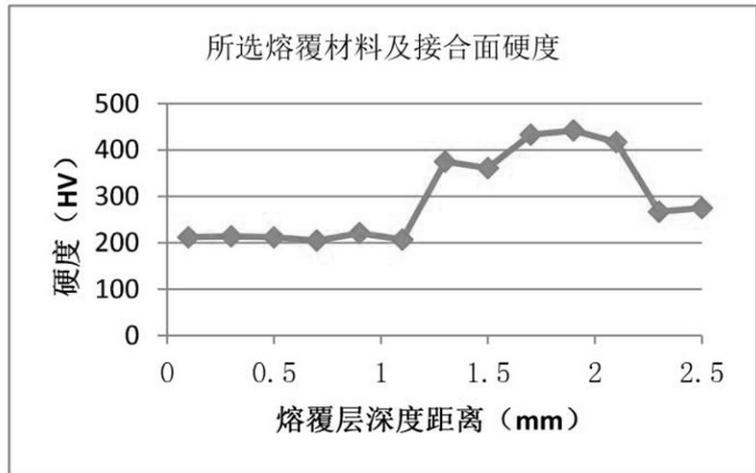
图2

[0016] 图2为发明熔覆后硬度曲线图。

[0029] 采用激光熔覆技术在同材质试件上进行修复试验,结果如图2所示,表明激光熔覆技术在镜板工作面缺陷修复上具备可行性。

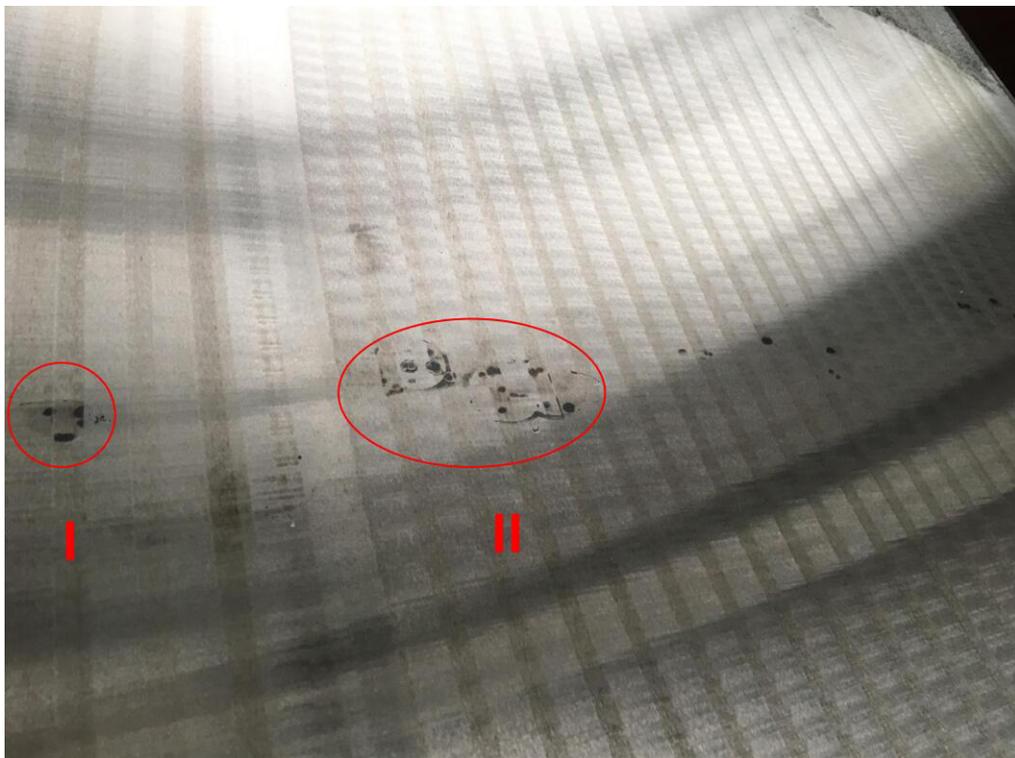
图3

[0017] 图3为镜板缺陷位置图。

[0033] 在S1中,参见图3,将镜板气孔内油污、氧化皮、毛刺及其他杂物清理干净,并打磨光滑,直至露出金属光泽,采用PT和UT着色探伤,并标记缺陷位置,。

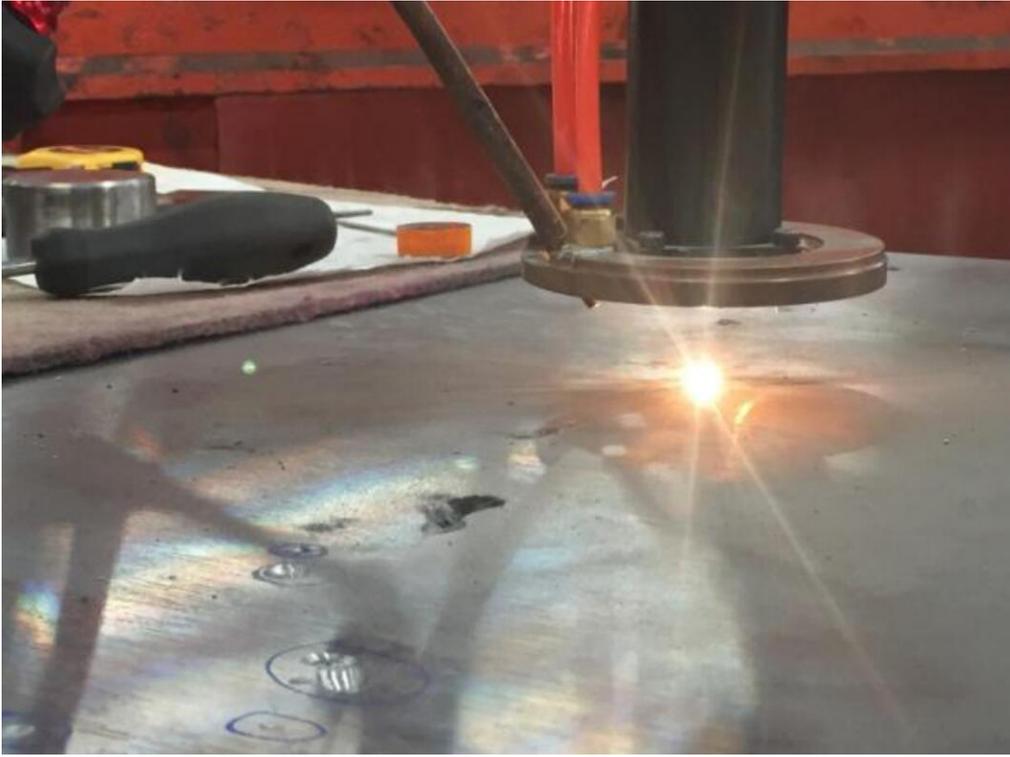
图4

[0018] 图4为本发明激光熔覆修复镜板时的状态图。

[0034] 在S4中,具体的,参见图4,激光功率 1.5kW;光斑直径 2mm;氩气保护 10L/min;考

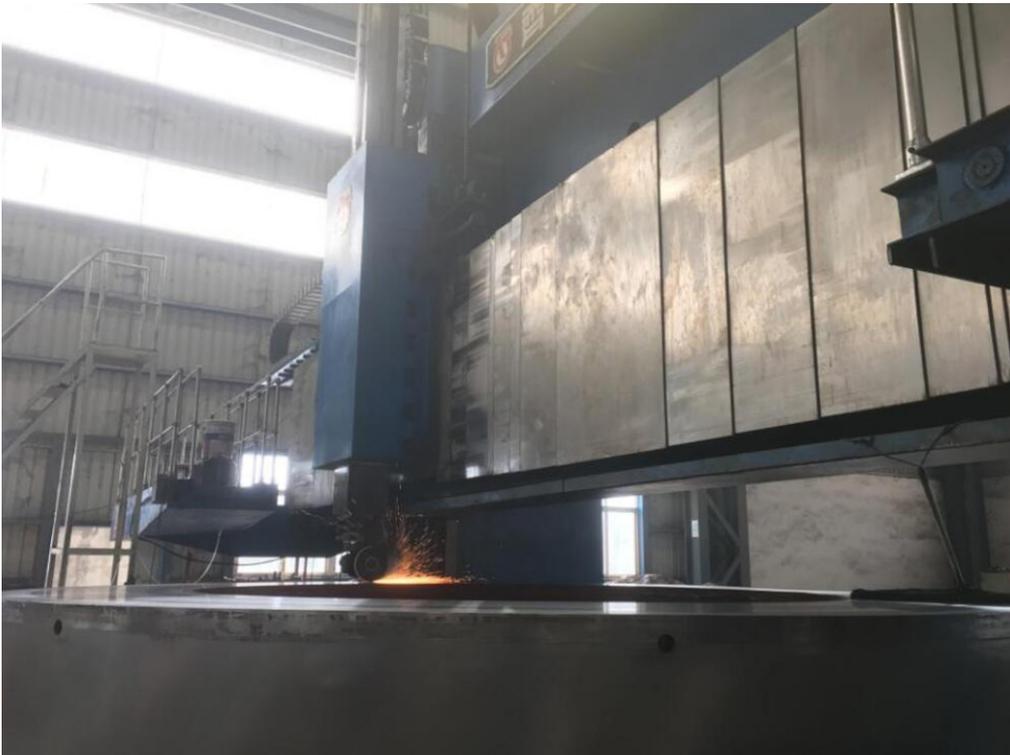
图5

[0019] 图5为本发明镜板珩磨时的状态图。

[0039] 在S7中,参见图5,采用龙门磨床对焊接好的进镜板进行珩磨,包括以下步骤:

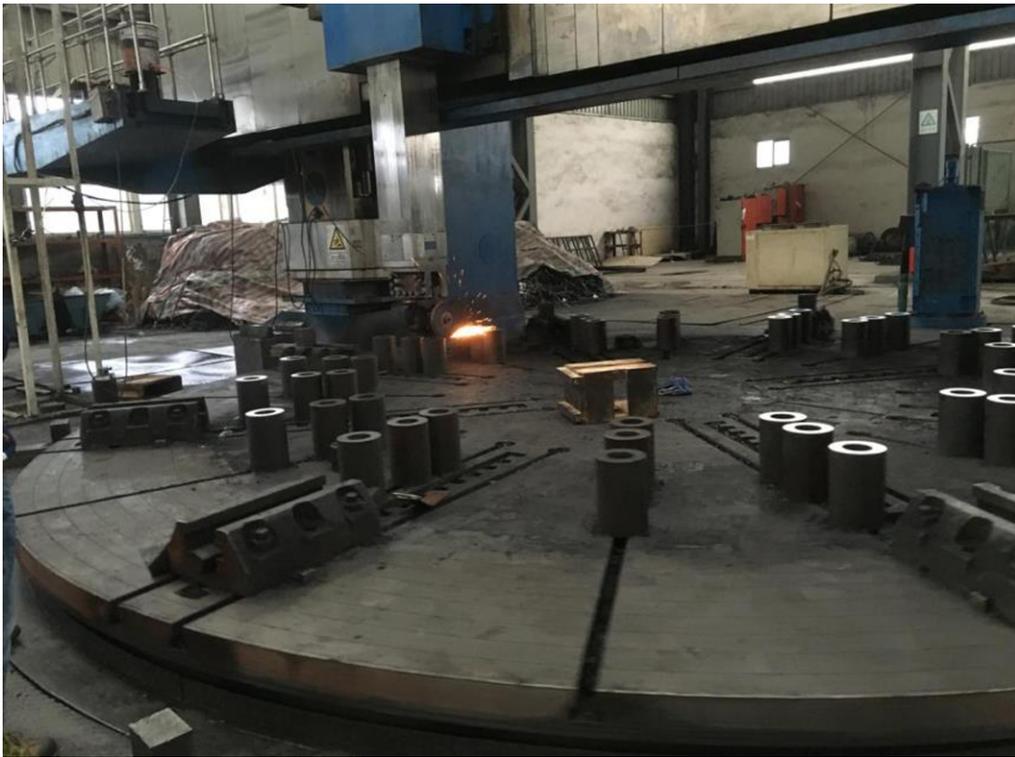
图6

[0020] 图6为本发明等高垫筒水平调整时的状态图。

S71.参见图6,在上机床之前,首先对机床等高垫筒水平调整;将等高垫筒安装固定到机床的工作台上,通过机床对等高垫筒的上端面进行打磨,使等高垫筒的上表面高度一致。

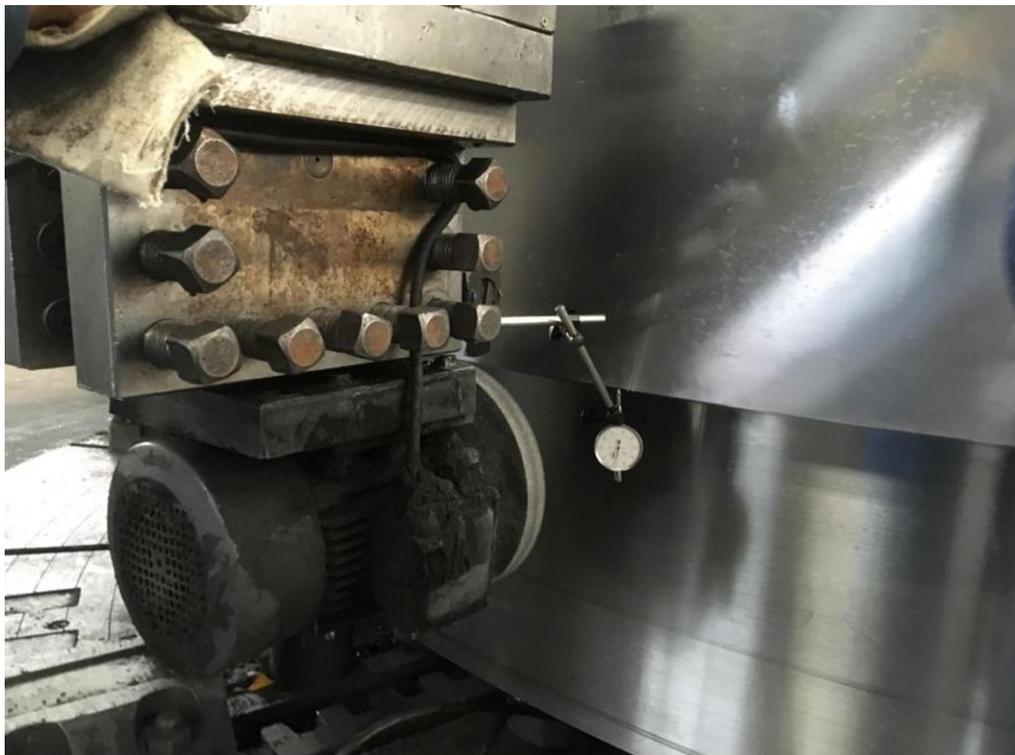
图7

[0021] 图7为本发明镜板水平度测量时的状态图。

[0040] S72.参见图7,推力头镜板吊至机床上后,对推力头镜板同心度与水平度进行调整,百分表磁力座吸附在机床工作头部,百分表抵靠在推力头外圆周台阶上。

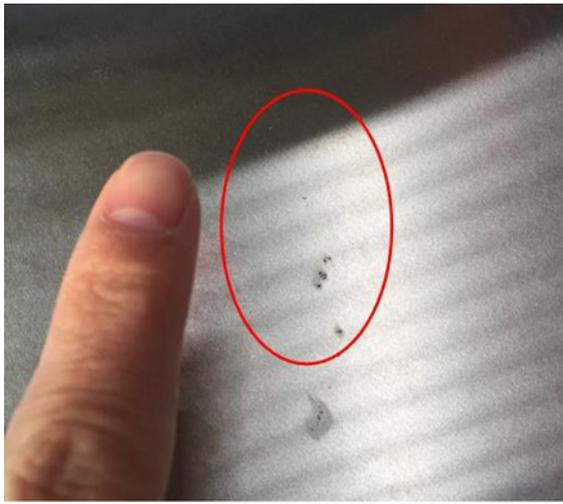
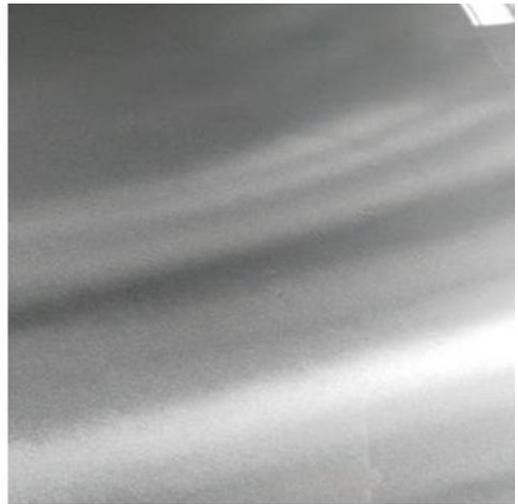
图8

[0022] 图8为采用本发明修复镜板的前后对比图。

[0044] 图8中a图为修复前状态,b为修复后的状态。
