(10) 授权公告号 CN 204419947 U

(73) 专利权人 芜湖东正汽车工业有限公司

一种防脱落报警刹车片

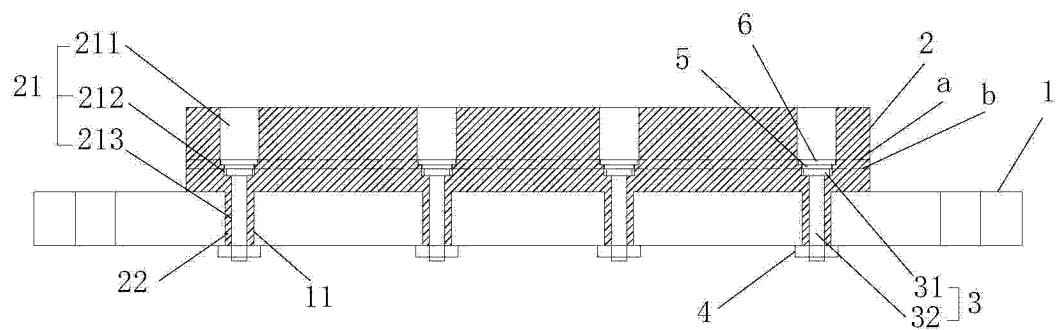
[0010] 图 1 为本实用新型提出的一种防脱落报警刹车片的结构示意图。

[0012] 如图 1 所示，图 1 为本实用新型提出的一种防脱落报警刹车片的结构示意图。

[0013] 参照图 1，本实用新型实施例提出的一种防脱落报警刹车片，包括：钢背 1、摩擦片 2 和螺栓 3，钢背 1 上设有若干通孔 11，摩擦片 2 上设有沉孔 21 且沉孔 21 的数量与通孔 11 的数量一致，摩擦片 2 在与钢背 1 相对面上还设有与摩擦片 2 一体成型的凸柱 22，凸柱 22 的长度等于钢背 1 的厚度，凸柱 22 位于 21 的下方且被沉孔 21 贯穿，凸柱 22 的数量与沉孔 21 的数量一致，当摩擦片 2 与钢背 1 配合时，摩擦片 2 上的各沉孔 21 分别与钢背 1 上的各通孔 11 连通且凸柱 22 插入通孔 11 内并通过螺栓 3 和螺母 4 的配合进行固定；这种连接方式，连接牢固，防脱落能力强。

[0014] 摩擦片 2 由摩擦面至非摩擦面依次包括安全部、预警部和极限部，且预警部的厚度为 3.5mm，极限部的厚度为 2.5mm；当摩擦片 2 的厚度在预警部范围时，表示摩擦片 2 需要尽快更换；当摩擦片 2 的厚度在极限部时，表示摩擦片 2 必须更换；安全部与预警部之间的临界面设有预警线 a，预警部与极限部之间的临界面设有极限线 b；沉孔 21 包括内径由大到小依次递减的第一阶梯孔 211、第二阶梯孔 212 和直通孔 213 且第一阶梯孔 211、第二阶梯孔 212 和直通孔 213 依次连通，第一阶梯孔 211 的底面位于预警线 a 的下方极限线 b 的上方；第二阶梯孔 212 的底面位于极限线 b 的下方；螺栓 3 包括螺帽 31 和螺杆 32，螺帽 31 与螺杆 32 连接，螺帽 31 和螺杆 32 均由金属材料制作而成，螺帽 31 的顶面固定有耐磨垫 5，耐磨垫 5 由非金属材料制作而成，耐磨垫 5 的上方固定有金属片 6；金属片 6 位于第一阶梯孔 211 中且金属片 6 的顶面与预警线 a 齐平，当摩擦片 2 磨损至预警线 a 时，金属片 6 会与制动鼓之间发生摩擦，第一次产生刺耳的金属摩擦的声音，表示摩擦片 2 需要尽快更换。

[0015] 螺帽 31 位于第二阶梯孔 212 中且螺帽 31 顶面与极限线 b 齐平，螺杆 32 位于直通孔 213 中并穿过钢背 1 上的通孔 11；当金属片 6 被完全磨损后，金属摩擦声音消失，此时是

耐磨垫 5 与制动鼓之间会产生摩擦,当耐磨垫 5 被完全磨损时,此时,摩擦片 2 磨损至预警线 b,螺帽 31 会与制动鼓之间发生摩擦,再次发出刺耳的金属摩擦声音,此时则表示摩擦片 2 必须更换。
