## (12) 特許公報(B2)

特許第6574674号  
(P6574674)

株式会社オプセル

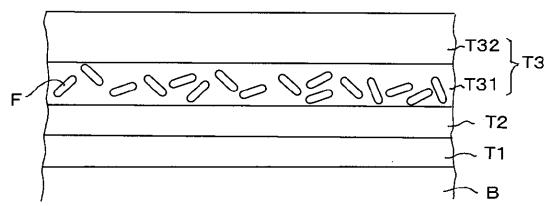
【図1】

【図1】塗装膜の模式的な断面図。

次に、本発明の実施の形態について図面を参照して説明する。この実施形態では自動車の車体塗装の検査について例示している。自動車の車体塗装は、図1に示すように、車体パネルを構成している基材Bの表面に、下塗り層T1、中塗り層T2、上塗り層T3が多層に塗装されている。また、いわゆるメタリック塗装では、上塗り層T3として、光輝性顔料の塗料を用いた下層T31と、光透過性のあるクリア塗料を用いた上層T32からなる二層の塗装を行っている。この光輝性顔料の塗料は、塗料材にアルミナフレークと称す

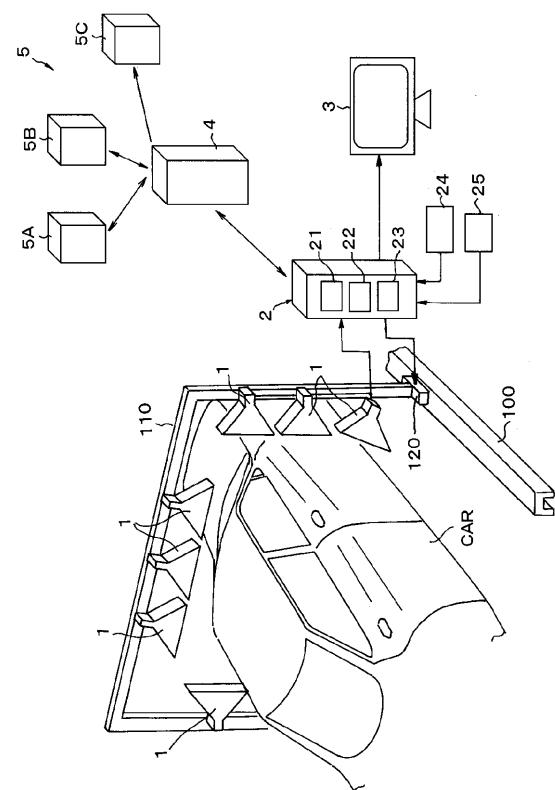
【図3】

【図3】本発明の検査装置の概念構成図。

このような自動車の車体塗装における不具合を検査するための本発明にかかる検査装置は、図 3 に示すように、検査場には所定間隔おいて平行にレール 1 0 0 が敷設されており、下向きコ字型をした枠体 1 1 0 が駆動部 1 2 0 によってレール 1 0 0 上で移動できるよう配設されている。この枠体 1 1 0 で囲まれる領域には、被検査対象として車体塗装が施された自動車 C A R を停車させるようになっている。

図3に示した検査装置において、制御ユニット2は入力されている車種情報24に基づいて駆動制御部23が駆動部120を制御し、枠体110の移動位置を変化させながら以上の検査を実行することにより、自動車の車体塗装の全塗装面について第1画像と第2画像を取得することができ、車体塗装の全塗装面の検査が実行できる。なお、得られた第1画像と第2画像は前記したようにモニター3に表示してもよく、その場合には表示した画像上に検査された不具合部位を重畳して表示させるようにしてもよい。40

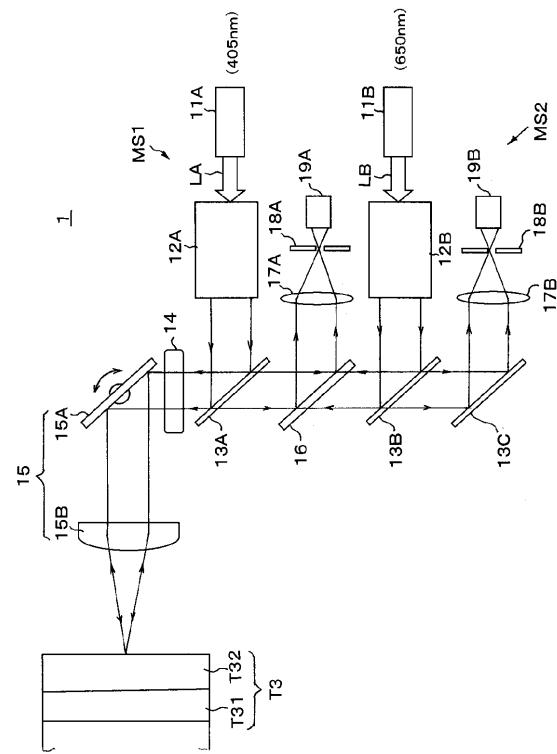
【図4】

【図4】光学モジュールの光学系の構成図。

前記光学ユニット1は、共焦点顕微鏡型の撮像装置として構成されている。図4は光学ユニット1の光学系構成図であり、波長の異なる2つのレーザ光を用いた第1共焦点顕微鏡MS1と第2共焦点顕微鏡MS2で構成されている。すなわち、紫外領域に近い405nmの波長の第1レーザ光を出射する第1レーザ光源11Aと、赤外領域に近い650nmの波長の第2レーザ光を出射する第2レーザ光源11Bを備えている。これらレーザ光源11A, 11Bから出射された第1と第2のレーザ光LA, LBはそれぞれビームエクスパンダ12A, 12Bにより所要の光束径に拡張される。20

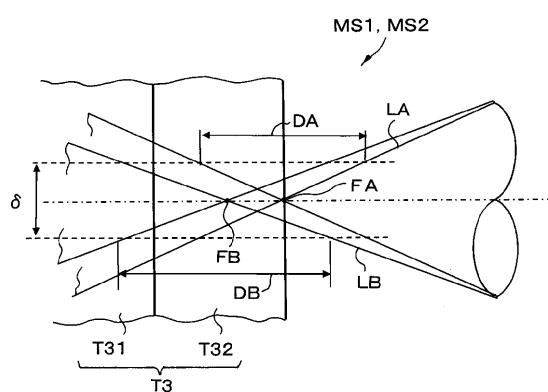
【図5】

【図5】焦点深度の違いを示す模式図。

ここで、前記画像処理部21において得られる第1画像は上層T32の塗装面の画像であり、前記第2画像は下層T31の塗装面の画像である。このことについて図5を参照して説明する。図5は塗装面における合焦点メカニズムを概念的に示す図である。前記したように第1レーザ光LAは第2レーザ光LBに比較して短波長である。そのため、第1レーザ光LAと第2レーザ光LBがそれぞれ対物レンズ15Bにより上層T32の塗装面に合焦点されたときには、第1レーザ光LAの焦点深度（被写界深度）は第2レーザ光LBの焦点深度よりも浅く（短く）なる。20

すなわち、図5に示すように、同じ対物レンズ15Bに対して短波長の第1レーザ光LAの屈折率は大きく、長波長の第2レーザ光LBの屈折率は小さい。したがって、対物レンズ15Bにおける焦点距離は第1レーザ光LAよりも第2レーザ光LBの方が長くなる。そのため、第1レーザ光LAを上層T32の塗装面の位置FAに合焦点させたときには、第2レーザ光LBは当該塗装面よりも下方（内方）位置FBに合焦点される。30

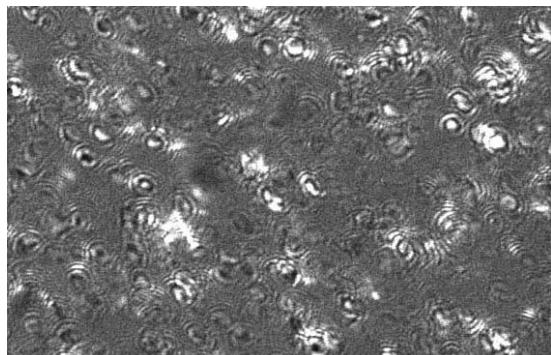
【図6 B】

【図6B】第2画像の一例を示す図(写真)。

図6A,Bは第1画像と第2画像の一例であり、図6Aが上層T32の塗装面から得られる第1画像、図6Bが下層T31の塗装面から得られる第2画像である。図6Aの第1画像に生じている黒点の部位が上層T32の塗装面での不具合であると検査できる。図6Bの第2画像に生じている白点の分布が斑になっている部位が下層T31の塗装面での不具合であると検査できる。前記したようにこれらの第1画像と第2画像を参照することにより、上層T32と下層T31の不具合を高い精度で検査することが可能になる。30

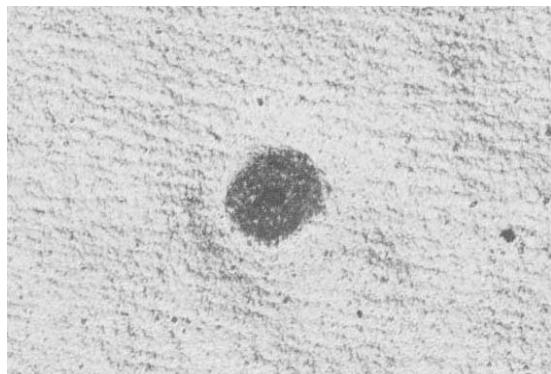
【図6 A】

【図6A】第1画像の一例を示す図(写真)。

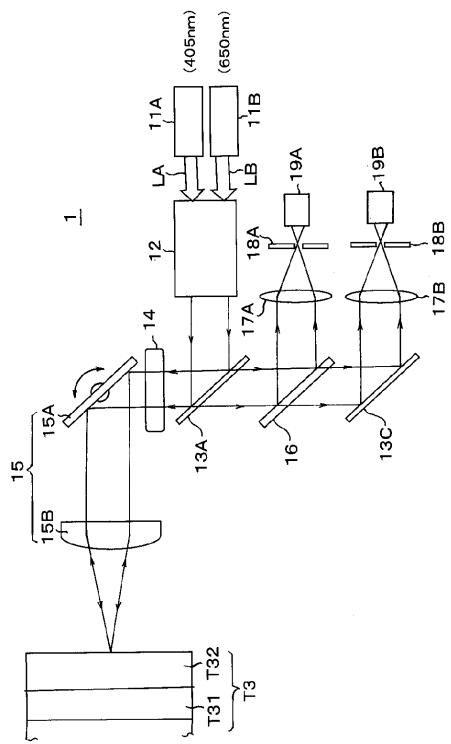
【図7】

【図7】光学モジュールの光学系の変形例の構成図。

本発明にかかる光学ユニット1は図4に示した光学系の構成に限られるものではない。例えば、図7に示すように、第1レーザ光源11Aからの第1レーザ光L Aと、第2レーザ光源11Bからの第2レーザ光L Bを1つのビームエクスパンダ12に入射し、ここで両レーザ光L A, L Bを1つの光束に一体化した上で光束の拡張を行なうようにしてもよい。その他の構成は図4と同じである。このようにすることで、1つのビームエクスパンダ12で構成でき、またハーフミラー13Bが省略できるので、光学ユニットの構成が簡易化できる。
