Veröffentlichungsnummer: **0 429 880 A2**

54 Verfahren zur korrosionsschützenden Beschichtung von Dübeln.

57 Bei einem Verfahren zur korrosionsschützenden Beschichtung von Dübeln, insbesondere von Einschlagdübeln für den Fassadenbau, unter Aufbringung einer zinkhaltigen Schutzschicht, sind erfindungsgemäß folgende Schritte vorgesehen:

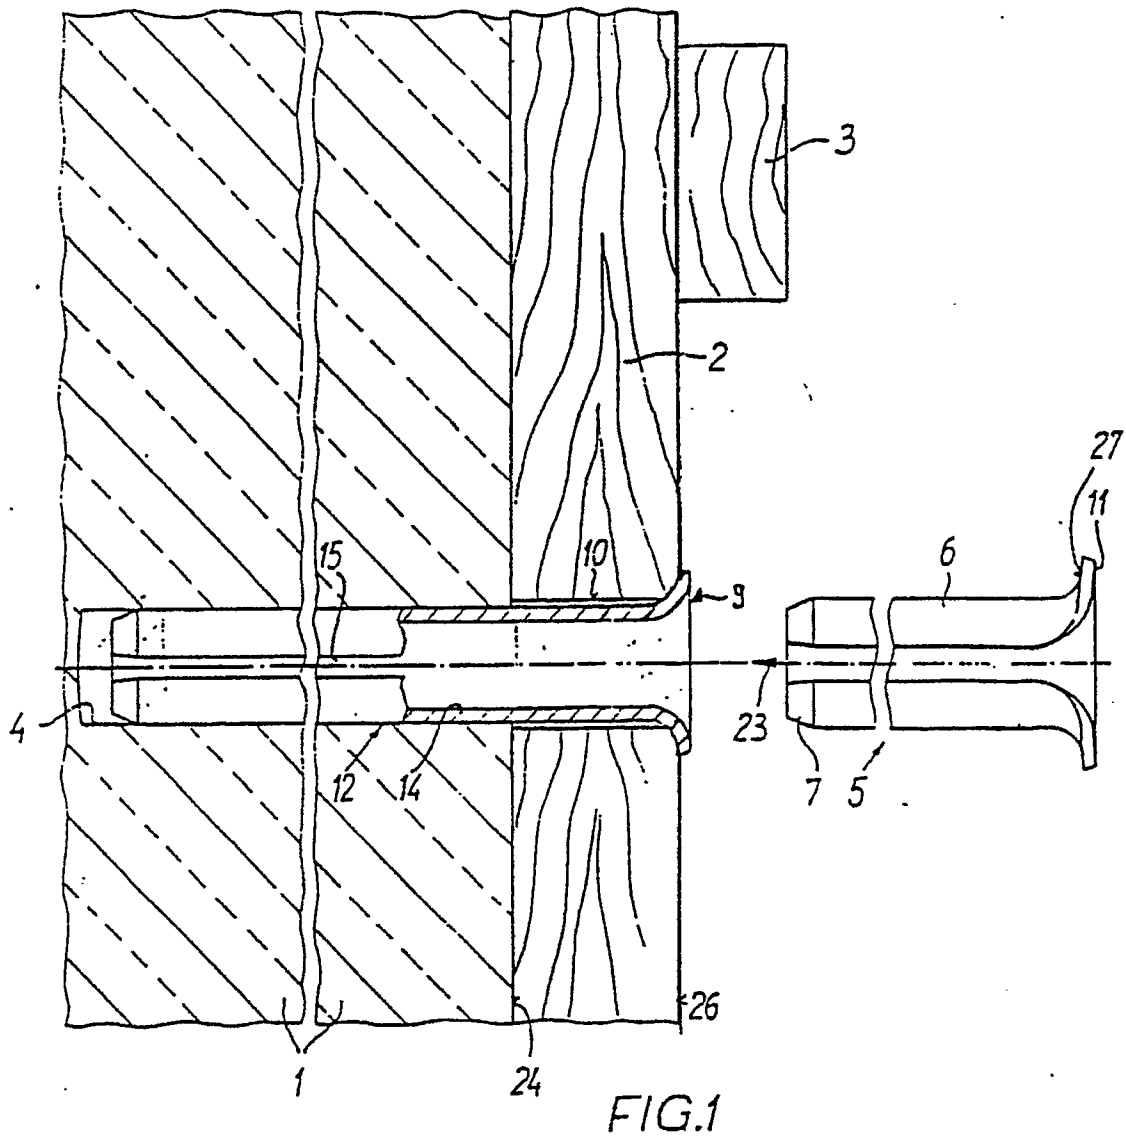
Wie aus der Darstellung ersichtlich, treten am Einschlagdübel Verformungen und Beschädigungen vor allem im Bereich des Schlagkopfes (9), im Schulterbereich des Dübels und im Bereich des Dübelendes (7) auf, ferner durch Reibung im Bereich des Mantels (14). Letztere Beschädigungen sind von wenig großer Bedeutung, da durch den engen Kontakt mit dem Bohrloch atmosphärische Einflüsse weitgehend ausgeschlossen werden.

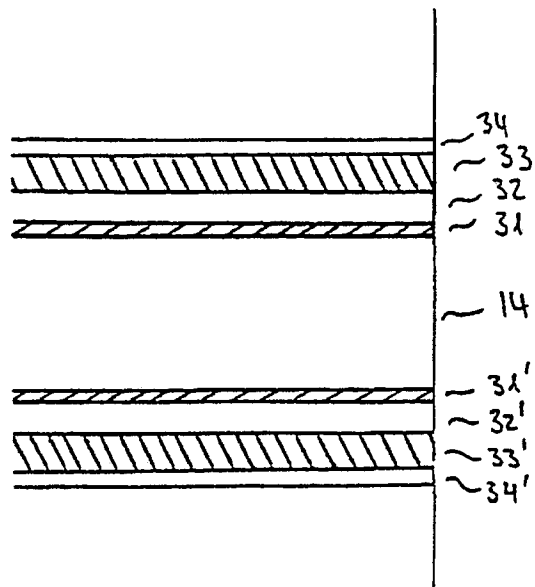
Fig. 3 einen Schnitt durch eine Wand des erfindungsgemäß beschichteten Dübels mit den darauf angeordneten einzelnen Korrosionsschutzschichten.
