(11) PI 0505901-1 B1

(54) Título: LÂMINA DE TURBINA A GÁS COM PONTA DE LÂMINA REPARADA

(73) Titular(es): GENERAL ELECTRIC COMPANY

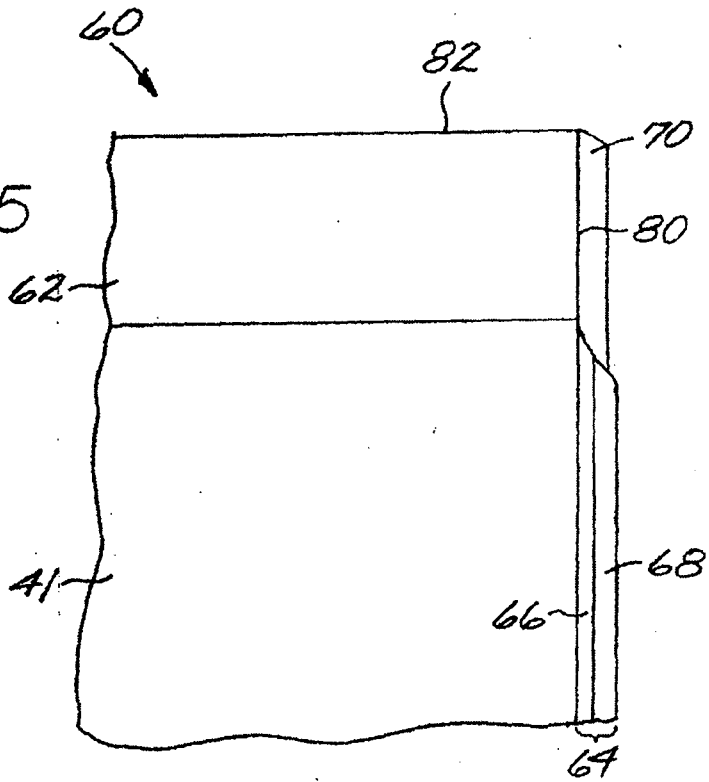
FIG 5

[017] A figura 5 é uma vista esquemática ampliada e em secção similar a da figura 4, de um segundo modo de realização da lâmina de turbina a gás de ponta reparada.

opcionalmente, uma camada de barreira térmica cerâmica 70 pode ser aplicada recobrando a superfície lateral 80 da ponta de lâmina 62 reparada, conforme a etapa 28, e como mostrado na figura 5 (que não é um desenho em escala). A camada de barreira térmica cerâmica 70 é de preferência feita do mesmo material que a camada de barreira térmica cerâmica 68. As técnicas para a aplicação das camadas de barreira térmica cerâmica 70 são conhecidas no estado da técnica, e para tal veja a patente norte-americana US 6.607.611, cuja descrição é aqui incorporada como referência. Uma camada de ligação não cerâmica 66, ou uma camada de ligação não cerâmica similar, está presente entre o metal de reparo da ponta de lâmina 62 reparada e a camada de barreira térmica cerâmica 70. Se opcionalmente na etapa 28 é aplicada uma camada de barreira térmica cerâmica, pode ser desejável, a seguir, tratar termicamente a lâmina 60 de turbina a gás de ponta reparada recoberta resultante na etapa 30. Um típico tratamento térmico 30 de alívio das tensões é realizado dentro de uma faixa de temperaturas de 1010° C a 1121° C, por um tempo de 1 hora a 8 horas, seguido de um tratamento térmico final de envelhecimento a uma temperatura de 816° C a 927° C, por um tempo de 2 horas a 16 horas.
