(10) 授权公告号 CN 102962626 B

(73) 专利权人 沈阳黎明航空发动机(集团)有限公司  
责任公司

一种低压涡轮转子封严篦齿更换修理方法

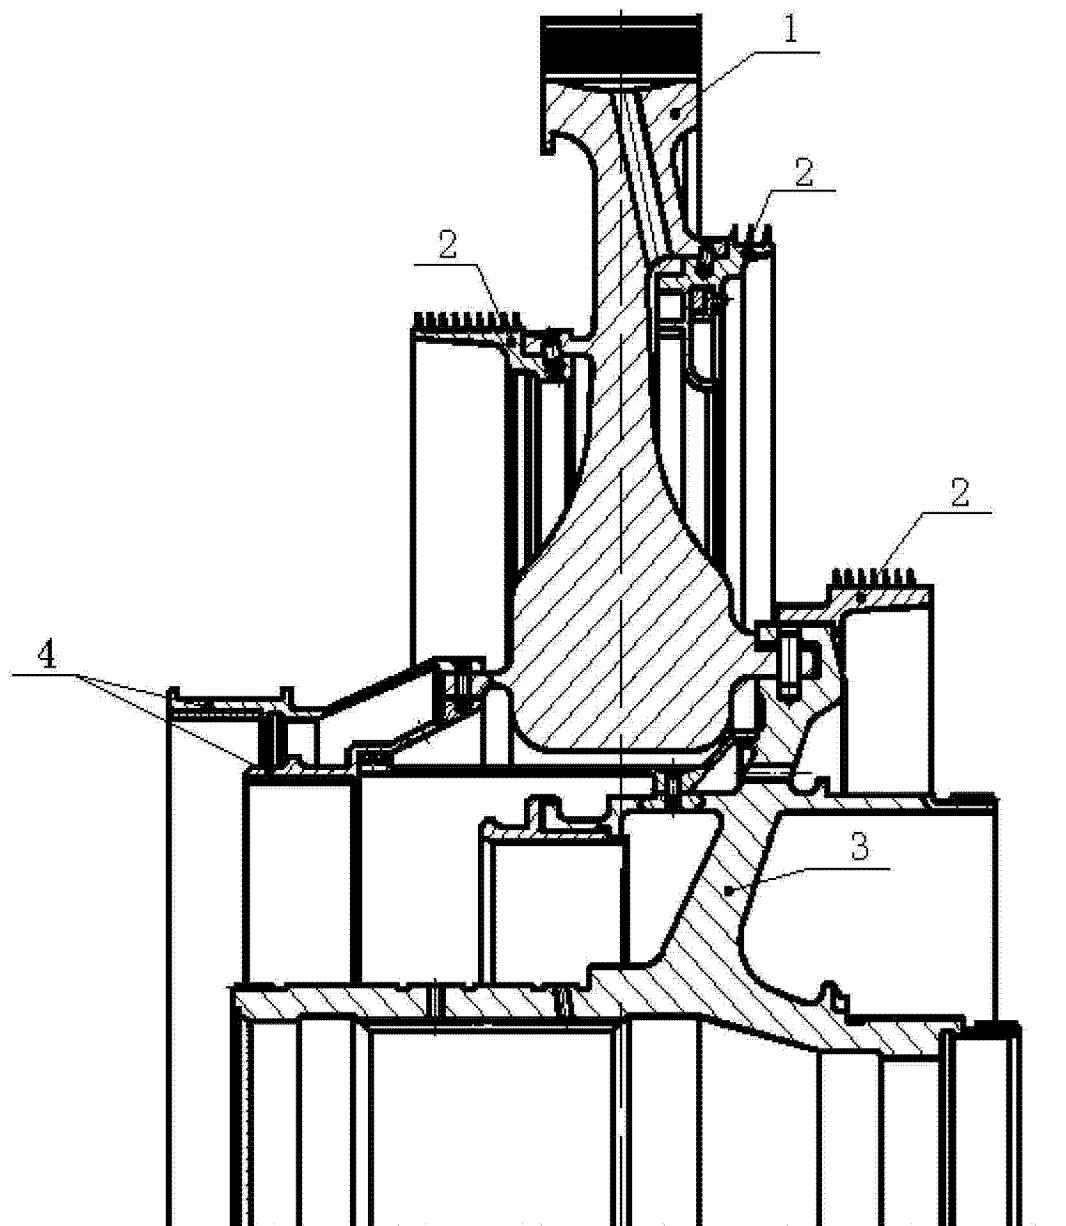
- [0021] 图 1 低压涡轮转子结构示意图(其中,1 :低压涡轮盘,2 :封严篦齿,3 :低压涡轮前轴颈,4 :上、下篦齿封严盖) ;
- [0022] 图 2 销子孔中心轴向距离示意图 ;
- [0023] 图 3 销子孔中心角向位移示意图。

- [0024] 实施例 1
- [0025] 从因低压涡轮转子封严篦齿损伤严重无法修复的低压涡轮转子中,选取 1 台低压涡轮转子(其结构示意图如图 1 所示)进行修理。
- [0026] 该台发动机自然情况 :工作时间 :449 :16/449 :16, 在分解故检时发现, 该发低压涡轮封严篦齿磨损严重, 由于缺少关键件发动机无法恢复装配。
- [0027] 根据该台低涡转子的实际情况, 共有两种更换方法 :第一, 在原销孔位置采用加大销子组别的方法。第二, 转角度安装销子(转位安装)的方法。由于两个销孔之间的距离很小, 在中间钻  $\Phi 3mm$  的销孔后, 销孔之间的最薄壁厚只有 5mm 左右, 为了保证产品的可靠性, 因此决定采用第一种修理方案, 在原孔位进行钻铰, 安装加大销子组别的工艺方法。
- [0028] 对分下的封严篦齿的销孔位置进行测量, 主要测量基准面到销孔的实际距离和 36 个销孔的位置度偏差, 并记录实际状态。
- [0029] 由于新的封严篦齿没有销子孔, 装配到轴颈后, 无法正常组合钻铰, 实为盲孔加工, 因此决定采用对新的封严篦齿单独钻铰的方法, 但如果对封严篦齿单独钻、铰孔, 如何保证与轴颈上 36 个销子孔的同心度是又一大难题。经过反复研究, 为保证装配后销子孔的同心度, 决定采用在镗床上利用原台封严齿销子孔轴向、角向位置来对新的篦齿进行打点钻铰。此方法即可保证与原台篦齿孔位一致, 又能确保在装配后各孔的同心度问题。
- [0030] 测量原台篦齿销子孔的中心位置, 将原台封严篦齿安装到数控双柱坐标镗床的万能转台上, 找正 A、B 表面, 将 36 个销子孔分别穿入  $\Phi 3.2mm$  芯棒 11 (原台销子孔为  $\Phi 3.2mm$ )。测量原台篦齿销子孔中心的轴向距离(见图 2)。
- [0031] 利用百分表测量端面 B 到芯棒端面的距离 L2 尺寸, 原台封严篦齿销子孔中心轴向距离为 :
