(12) **Offenlegungsschrift**

(71) Anmelder:  
**Siemens Aktiengesellschaft, 80333 München, DE**

(54) Bezeichnung: **Verfahren zur Reparatur von Turbinenschaufeln**

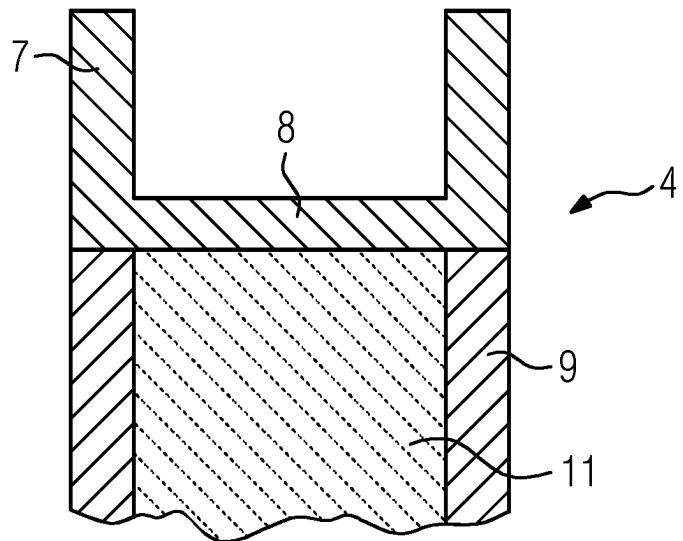
FIG 8

**Fig. 8** eine schematische Darstellung des Turbinenschaufelblattes gemäß **Fig. 7** mit neu hergestellter Spitze mit Kronenboden.
