(10)授权公告号 CN 207082229 U

一种具有损坏监测功能的交通信号灯

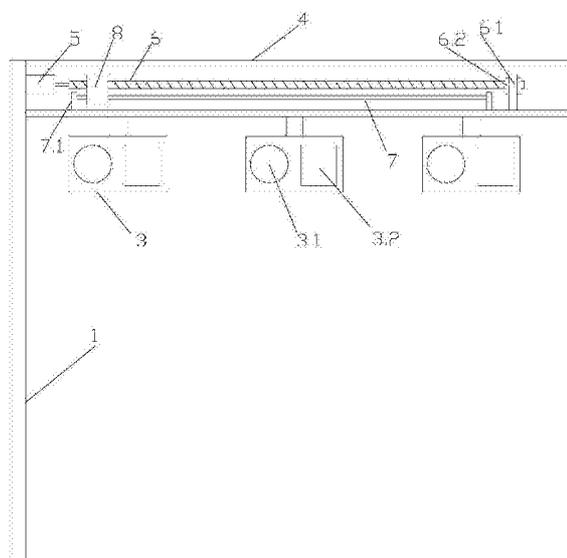
本实用新型公开了一种具有损坏监测功能的交通信号灯,包括控制器、立柱、固横筒和多个信号灯灯头,横筒内具有驱动电机、光杆、滑块、丝杆、轴承和轴承座,滑块上固定有第一支杆,第一支杆固定连接有L型的第二支杆,第一支杆端部固定有第一图像采集装置,第二支杆上固定有第二图像采集装置,所述横筒侧壁具有长条形的通孔,第一支杆穿过所述通孔;第一图像采集装置用于采集所述信号灯灯头的图像,第二图像采集装置用于采集马路的图像。本实用新型的信号灯,对于信号灯灯头损坏的情况能够及时发现。

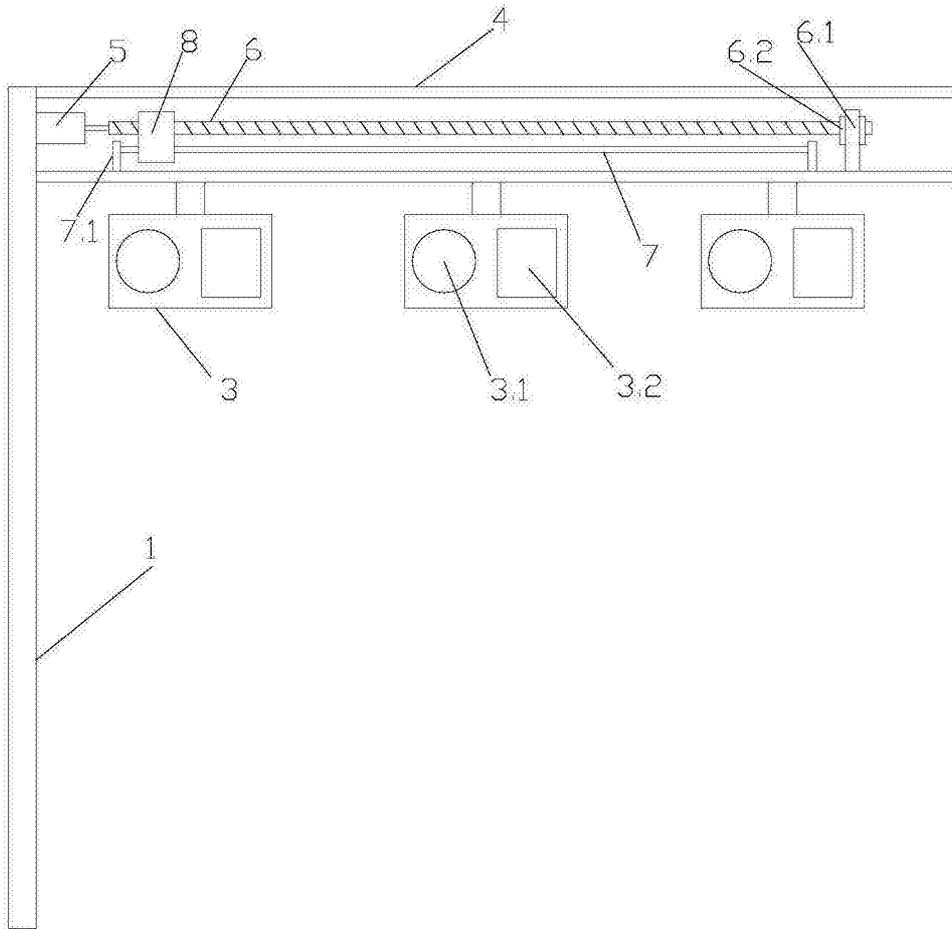
图1

[0013] 图1为信号灯示意图；

[0015] 附图标记:1立柱;3信号灯灯头;4横筒;5驱动电机;6丝杆;6.1轴承;6.2轴承座;7光杆;7.1光杆支架;8滑块;9第一支杆;10第二支杆;11第一图像采集装置;12第二图像采集装置。

[0016] 一种交通信号灯,包括控制器、立柱1、固定在立柱上中空的横筒4和多个与横筒固定位于横筒下方的信号灯灯头3,所述横筒内具有驱动电机5、光杆7、滑块8、丝杆6、轴承6.1和轴承座6.2,所述丝杆的一端通过联轴器与驱动电机的电机轴连接,另一端与所述轴承连接,所述轴承安装在所述轴承座上,所述光杆的两端均具有光杆支架,所述光杆和所述丝杆平行,所述滑块具有被所述光杆穿过的光滑孔和被所述丝杆穿过的螺纹孔,所述滑块8上固定有第一支杆9,所述第一支杆固定连接有L型的第二支杆10,所述第一支杆端部固定有第一图像采集装置11,所述第二支杆上固定有第二图像采集装置12,所述横筒侧壁具有长条形的通孔,所述第一支杆穿过所述通孔。所述第一图像采集装置用于采集所述信号灯灯头的图像,所述第二图像采集装置用于采集马路的图像。所述第一图像采集装置为CMOS图像采集装置,所述第二图像采集装置为CCD图像采集装置。所述信号灯灯头具有3个。每个信号灯灯头包括一个箭头指示灯3.1和一个倒计时显示单元3.2。所述长条形的通孔的长度方向和所述丝杆平行,所述长条形的通孔的长度大于所述丝杆长度的四分之三。所述滑块和第一支杆焊接固定,所述第一、二支杆焊接固定。所述横筒与所述立柱焊接固定,所述驱动电机位于所述横筒内,且固定在所述立柱的侧壁上。

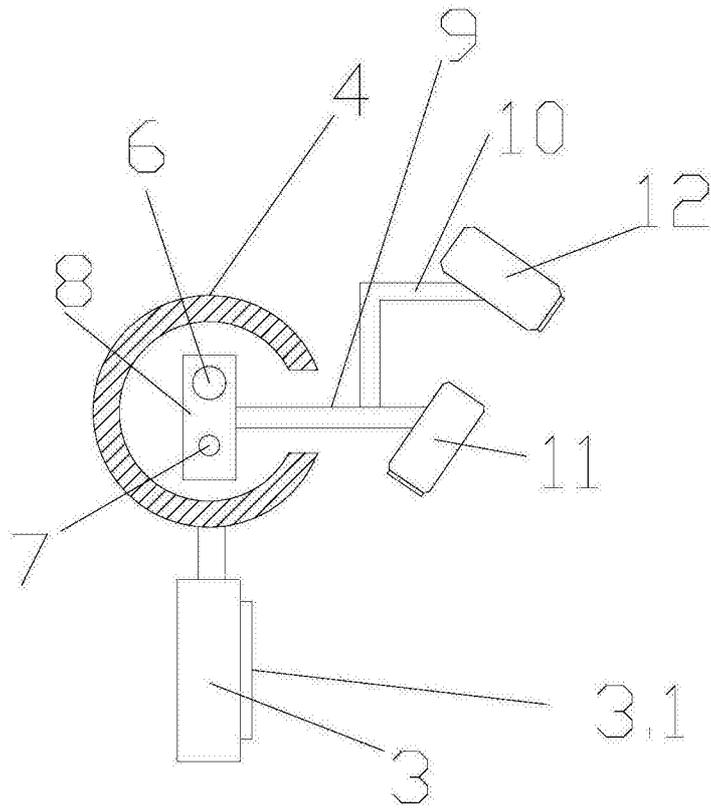
图2

[0014] 图2为信号灯另一角度的剖面示意图。
