EP 2 604 792 A1

(71) Anmelder: MTU Aero Engines GmbH
80995 München (DE)

(54) Verfahren zur Reparatur eines Bauteils einer Turbomaschine und ein gemäß diesem Verfahren repariertes Bauteil

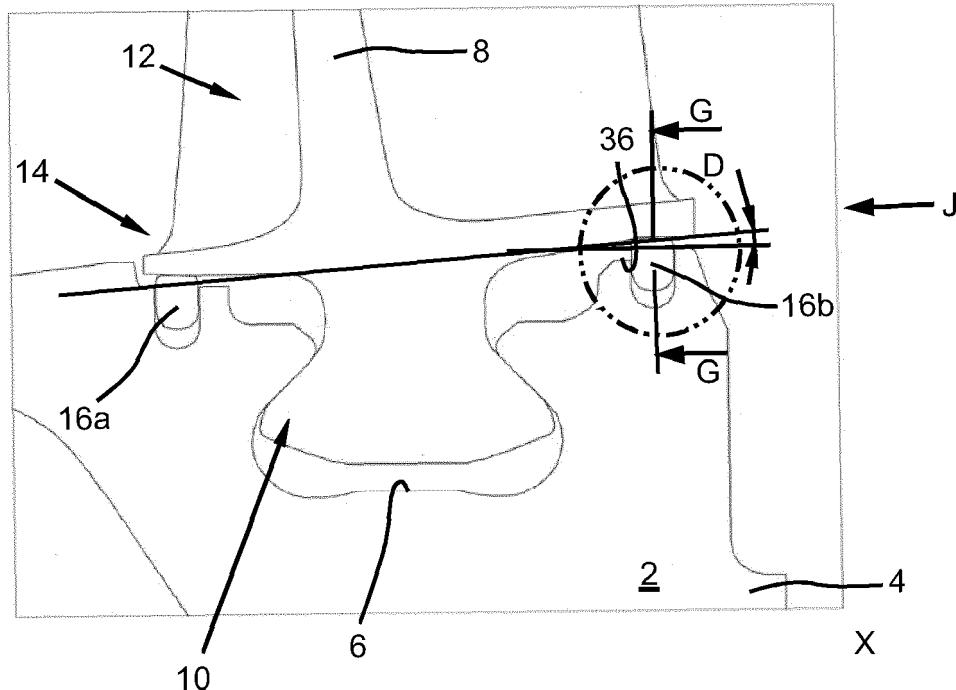
Fig. 2

schnittes des Stützbereiches des Bauteils entfernt und eine in Anlage an zumindest eine Stützfläche mindestens einer Schaufel bringbare Beschichtung an dem Bauteil zur Begrenzung des Schaufelkippwinkels ausgebildet wird. Weiterhin offenbart ist ein Bauteil einer Turbomaschine, insbesondere ein Rotor einer Fluggasturbine, mit zumindest einer derartigen Reparaturstelle.
