EUROPÄISCHE PATENTANMELDUNG

Anmelder: Continental Reifen Deutschland GmbH  
30175 Hannover (DE)

VERFAHREN FÜR EINE NACHBEHANDLUNG EINES FAHRZEUGGREIFENS

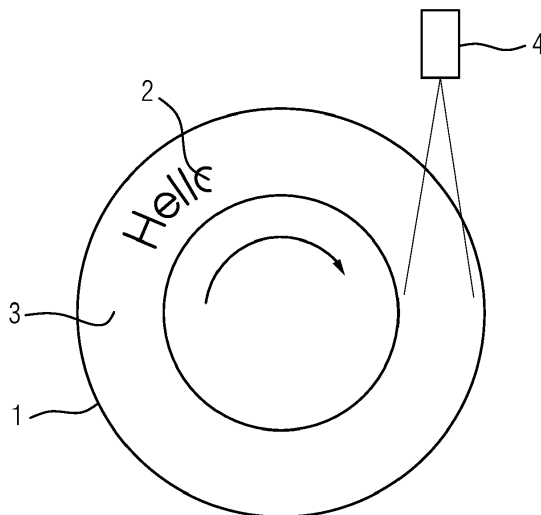
FIG 1

tenspeicher speichert,  
c) Verfahren einer Laser-Vorrichtung (5) über die Position mit dem Fehler (2) auf der Seitenwand (3),  
d) Ausbessern des Fehlers (2) mit der Laservorrichtung (5),  
wobei mit einem Laser (6) eine fehlende Kontur in die Seitenwand (3) eingraviert wird.

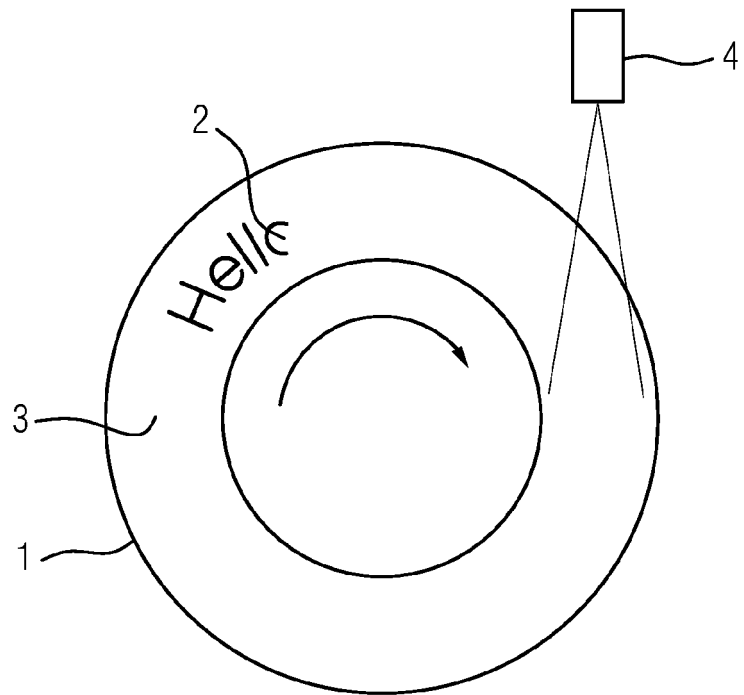
FIG 1

Fig. 1: Einen Fahrzeugreifen in der Seitenansicht mit der Scanvorrichtung.

**[0011]** In einer weiteren vorteilhaften Weiterbildung der Erfindung ist vorgesehen, dass die Scan-Vorrichtung einen Laserstrahl umfasst, mit dem die Oberfläche der Seitenwand abgetastet wird.

**[0013]** In einer weiteren vorteilhaften Weiterbildung der Erfindung ist vorgesehen, dass die Fehler auf der Seitwand dadurch identifiziert werden, dass mit der Scan-Vorrichtung ein Vergleich mit einer vorgegebenen idealen Kontur einer Seitenwand erfolgt.

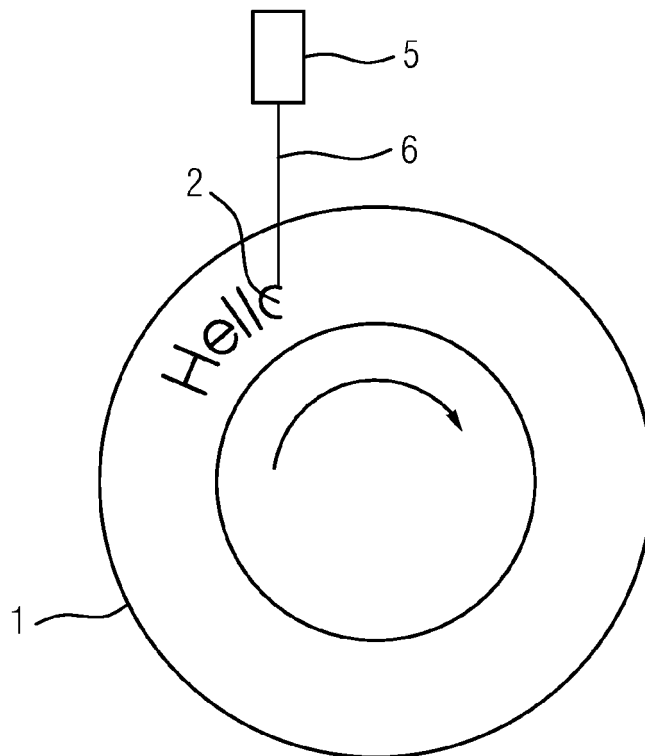
FIG 2

Fig. 2: Einen Fahrzeugreifen mit der Laservorrichtung.

wobei mit einem Laser eine fehlende Kontur in die Seitenwand eingraviert wird.
