【公報種別】特許法第17条の2の規定による補正の掲載

【公開番号】特開2011-246270(P2011-246270A)

【手続補正書】

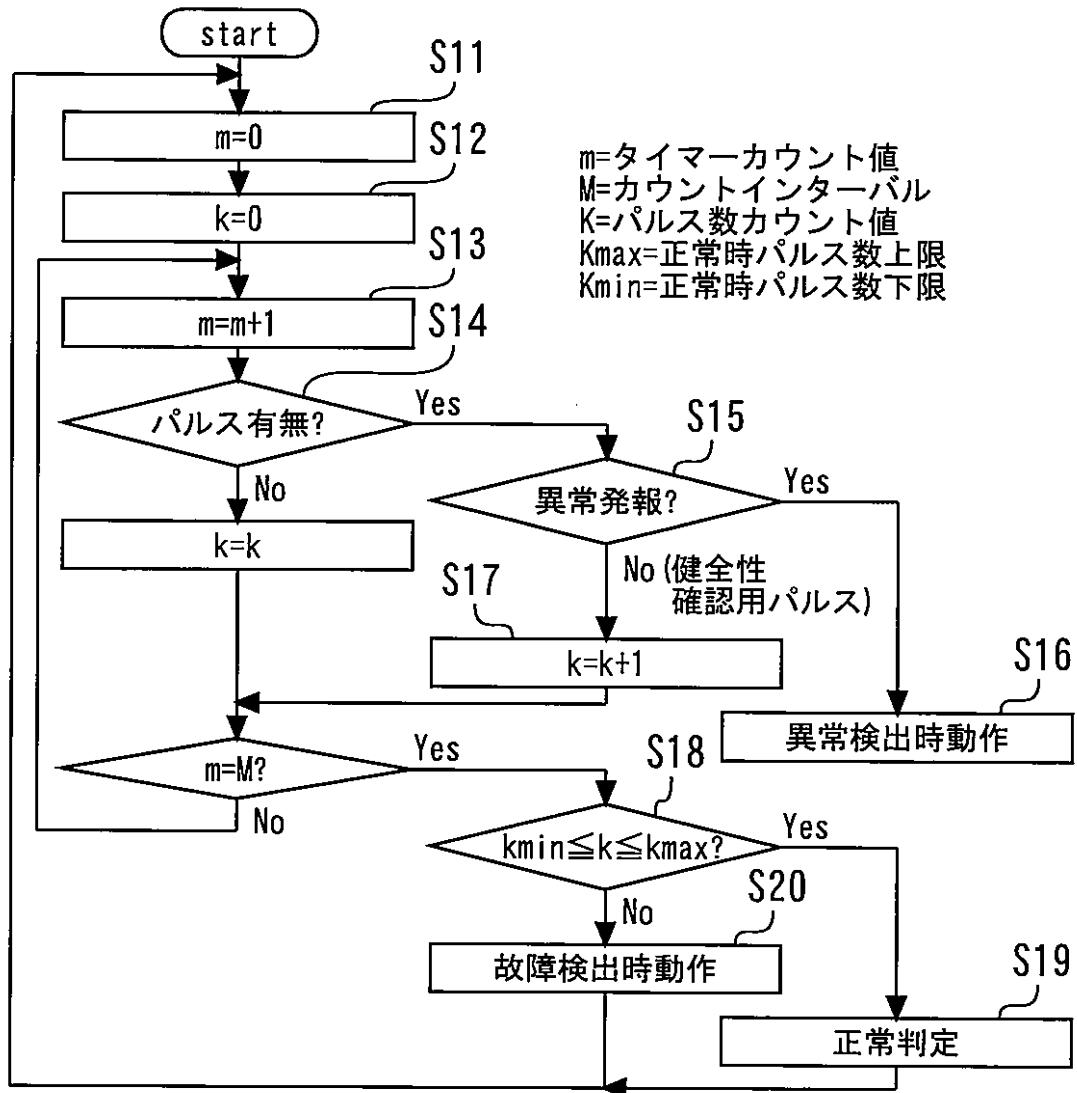
【図10】

図10は信号受信装置側の異常検出動作と正常判定動作の流れを示すフロー チャートである。

信号受信装置側では、タイマーカウント値(m)、パルス数カウント値(k)を初期設定し(ステップS11、12)、タイマーカウントを開始する(ステップS13)。次に、ステップS14でパルスの有無を検出し、ステップS15で異常発報を検出すると、異常検出時動作をする(ステップS16)。一方、ステップS15で異常発報がなければ、健全性確認用パルスのパルス数をカウントする(ステップS17)。健全性確認用パルスのカウント値(k)が正常時パルス数上限(k_{max})と正常時パルス数下限(k_{min})の間に入っていれば(ステップS18)、健全性確認用パルスは正常判定となる(ステップS19)。ステップS18で健全性確認用パルスのカウント値(k)が正常時パルス数上限(k_{max})と正常時パルス数下限(k_{min})の間に入っていなければ、故障検出時動作をする(ステップS20)。
