(11) Número de publicación: **1 069 295**

SOLICITUD DE MODELO DE UTILIDAD

(54) Título: **Carrocería para automóviles.**

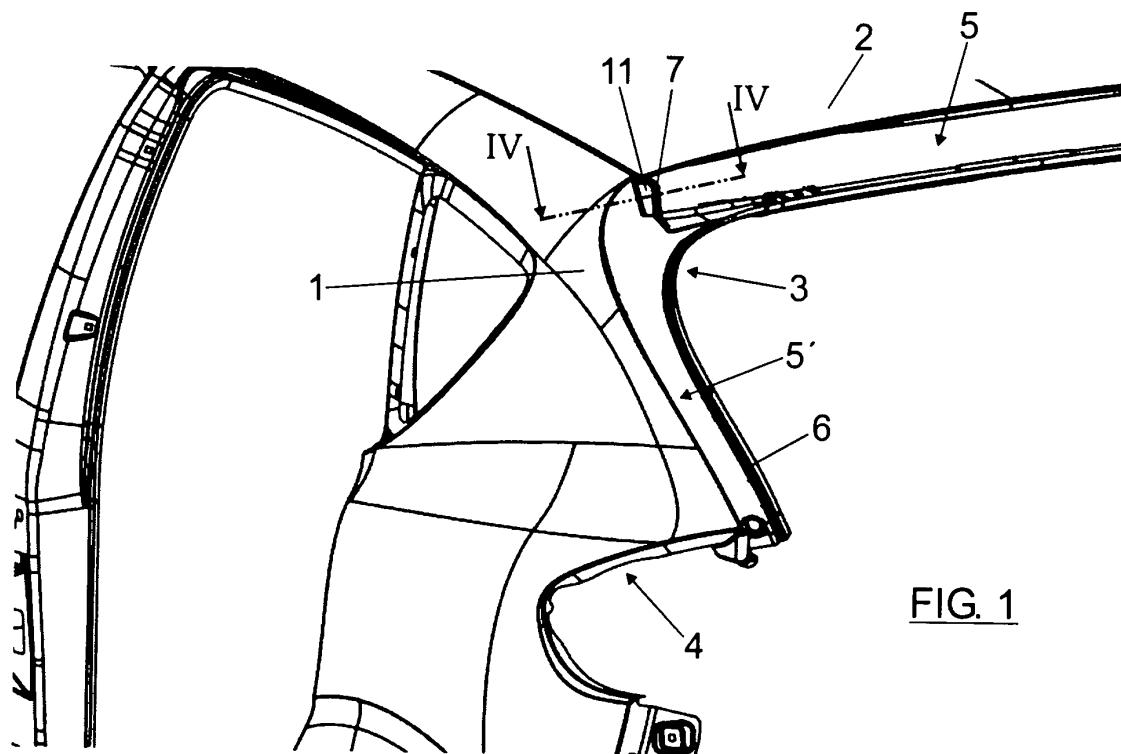
La figura 1 muestra en perspectiva la parte posterior del lateral izquierdo de un automóvil y la zona adyacente de la parte posterior de la carrocería, incluyendo parte del hueco destinado al portón posterior y

En la figura 1 se muestra en perspectiva la parte posterior izquierda de un automóvil, incluyendo parte del lateral izquierdo del vehículo, que se indica con la referencia n° 1, así como parte del techo que se indica con la referencia n° 2. Estos componentes delimitan un hueco o contorno abierto 3 en el que se montará el portón posterior del maletero. También y como continuación del hueco 3 el lateral izquierdo 1 de la carrocería define un hueco 4 para el grupo óptico correspondiente.

Alrededor del hueco 3 destinado al portón posterior la carrocería conforma un canal de aguas 5 que circunda superior y lateralmente al hueco 3. Este canal de aguas, como es tradicional, incluye una junta de sellado 6, todo ello en forma en sí conocida.

Para lograr un buen sellado en el canal de aguas 5 a lo largo del tramo superior, el techo 2 se prolonga posteriormente en un faldón 7 que conforma el canal de aguas 5 en la zona correspondiente, mientras que en los tramos laterales, referenciados con el número 5', el canal de aguas se conforma a partir de la chapa de los laterales 1 de la carrocería.

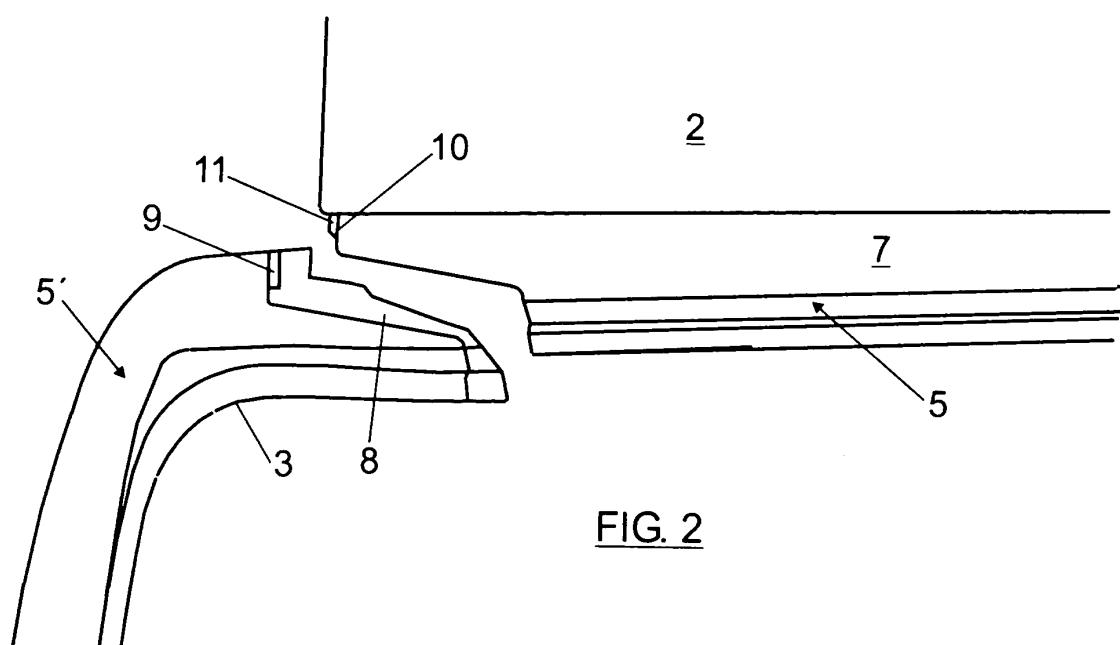
La figura 2 es una vista en planta de la parte posterior del techo y zona adyacente del lateral izquierdo de la carrocería.

En la figura 2 se muestra la unión entre los tramos 5 y 5' del canal de aguas, mediante una zona 8 de solape parcial entre ambos componentes.

La unión de los tramos 5 y 5' mediante la unión por solape de la zona 8 presenta sin embargo problemas de estanquidad y corrosión en los bordes transversales del faldón 7, debido a que al enmasillar el canal de aguas en sus tramos 5 y 5' no se logra un sellado y protección adecuados entre los bordes transversales del faldón 7 y la superficie adyacente del canal de aguas 5'.

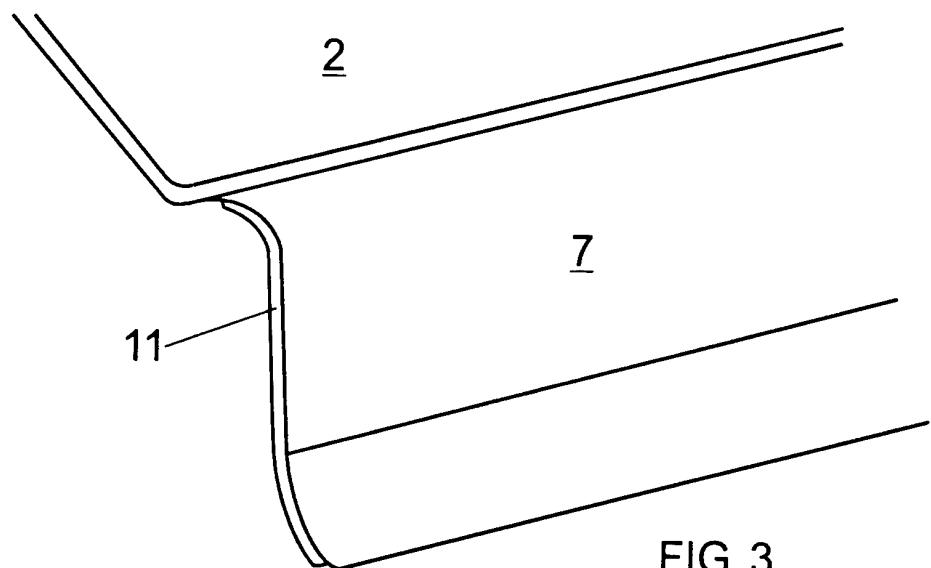
La figura 3 muestra en perspectiva la parte posterior izquierda del techo de la figura 2.

De acuerdo con la presente invención, en el canal de aguas, en el tramo 5', se practica un surco 9, que queda situado a continuación de los bordes transversales 10 del faldón 7, siendo el surco 9 paralelo al borde 10.

Por otro lado el faldón 7 se prolonga, a partir de sus bordes transversales 10 en sendas pestañas 11 que al unir el techo 2 con los laterales 1 de la carrocería discurrirán sobre los surcos 9.

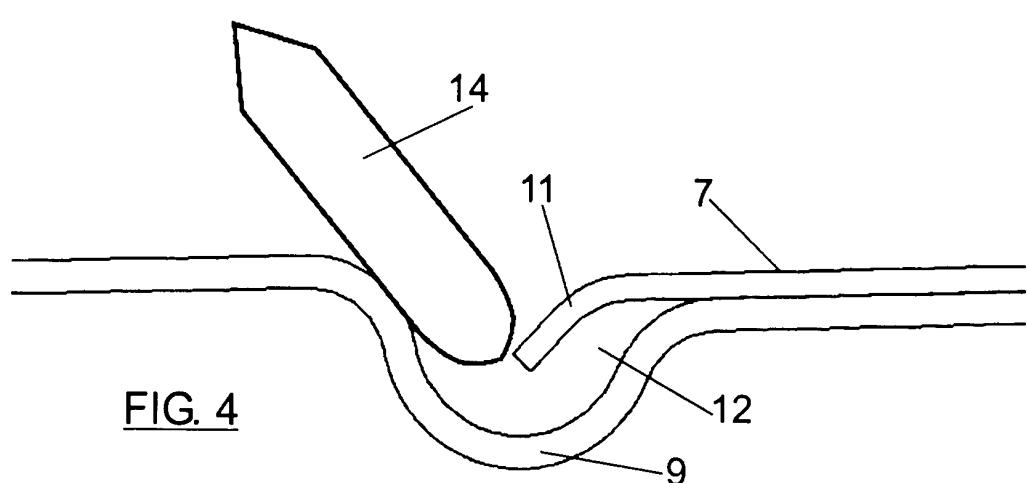
La figura 4 es una sección del canal de aguas, tomada según la línea de corte IV-IV de la figura 1.

Según puede apreciarse en la figura 4, la pestaña 11 de cada lado discurre sobre el surco 9 adyacente, siendo la pestaña de menor anchura que el surco y estando inclinada hacia el interior del mismo, sin llegar hasta el fondo, según se muestra claramente en la figura 4.

Entre la pestaña 11 y el fondo del surco 9 se delimita una hendidura 12 que discurre a todo lo largo del surco.

El surco 9 y la pestaña 11 servirán como medio de guía de la boquilla 14 de enmasillado, según se muestra en la figura 4, de modo que se asegurará el relleno de la hendidura 12 de masilla y con ello la estanqueidad entre los bordes transversales del faldón 7 y el

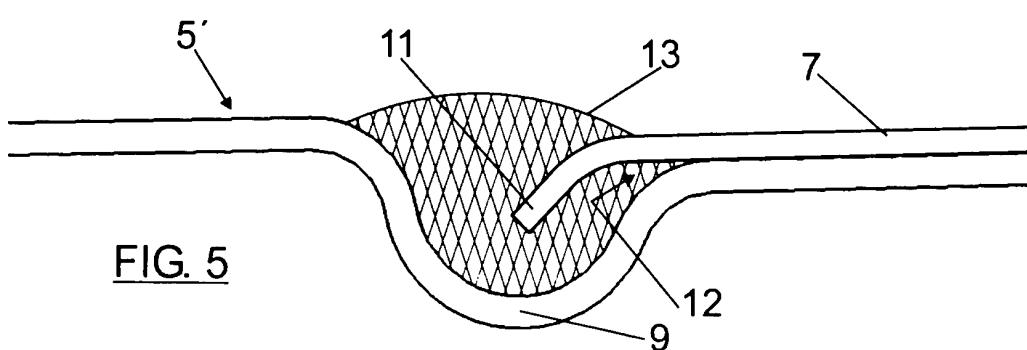
La figura 5 es una vista similar a la figura 4, con el surco del canal de aguas enmasillado.

Según se muestra en la figura 5, el surco 9 se rellena mediante masilla 13 que penetra y cierra la hendidura 12, de modo que el extremo de la pestaña 11 queda ocluido en la masilla 13.
