【公報種別】特許法第 17 条の 2 の規定による補正の掲載
【部門区分】第 5 部門第 2 区分
【発行日】平成 17 年 10 月 20 日 (2005.10.20)

【公開番号】特開 2002-48205 (P2002-48205A)
【公開日】平成 14 年 2 月 15 日 (2002.2.15)
【出願番号】特願 2000-234381 (P2000-234381)
【国際特許分類第 7 版】
F 1 6 H 15/38
【F I】
F 1 6 H 15/38

【手続補正書】
【提出日】平成 17 年 6 月 16 日 (2005.6.16)
【手続補正 1】
【補正対象書類名】明細書
【補正対象項目名】0 0 1 1
【補正方法】変更
【補正の内容】
【0 0 1 1】

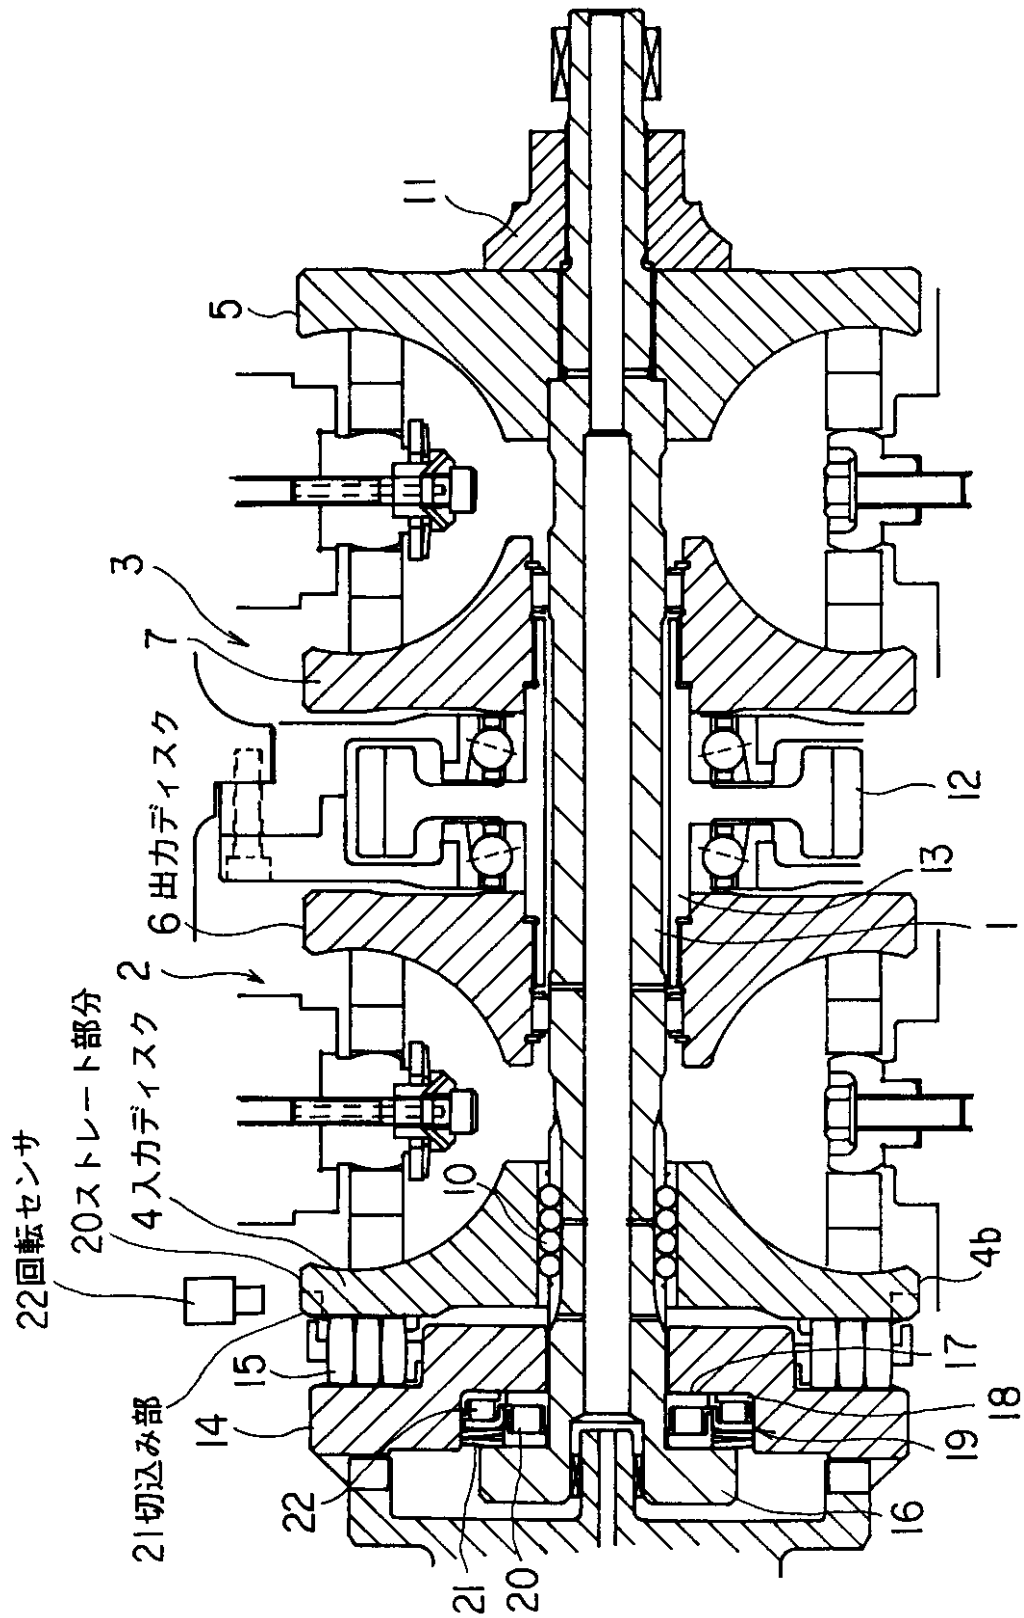
【図 1】

図 1 及び図 2 は第 1 の実施形態を示し、図 1 はダブルキャピティ式ハーフトロイダル型無段変速機の縦断側面図、図 2 は入力ディスクの一部を示す側面図及び断面図である。図 1 に示すように、主軸としての動力伝達軸 1 にはフロント側バリエータ 2 とリヤ側バリエータ 3 が同軸的に配置されている。これらバリエータ 2, 3 は、一対の入力ディスク 4, 5 と一対の出力ディスク 6, 7 とを有し、入力ディスク 4 と出力ディスク 6 との間及び入力ディスク 5 と出力ディスク 7 との間には摩擦によって動力を伝達するパワーローラがそれぞれ傾転自在に転接されている。

さらに、動力伝達軸 1 の入力側には両入力ディスク 4, 5 をパワーローラを介して両出力ディスク 6, 7 に押圧するローディングカム 14 が嵌合されている。このローディングカム 14 とフロント側バリエータ 2 の入力ディスク 4 との間にはローラ 15 が設けられている。

4, 5 ... 入力ディスク
6, 7 ... 出力ディスク
20 ... ストレート部分
21 ... 切込み部
22 ... 回転センサ
