【公報種別】特許法第17条の2の規定による補正の掲載

【公開番号】特開2015-85701(P2015-85701A)

【手続補正書】

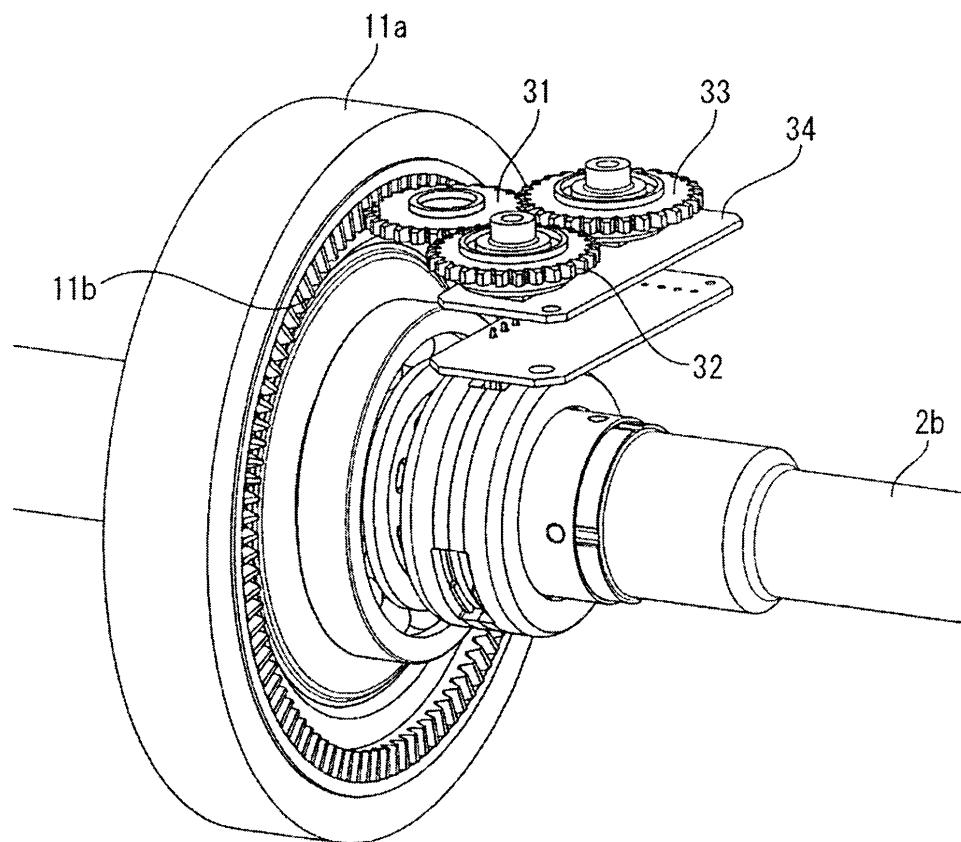
【図3】

アングルセンサユニット30は、図3に示すように、中間歯車31、第一検出用歯車（第一の回転検出用歯車）32、第二検出用歯車（第二の回転検出用歯車）33、及び角度検出用基板34を少なくとも備える。中間歯車31は、角度検出機能を有しない回転伝達用歯車であり、フェースギヤ11bに噛合している。この中間歯車31には、第一検出用歯車32と第二検出用歯車33とが噛合している。これにより、操舵軸（出力軸2b）の回転が中間歯車31を介して検出用歯車32及び33に伝達される。

アングルセンサユニット30の、中間歯車31、第一検出用歯車32、第二検出用歯車の歯面にはグリースが塗布され、潤滑される。中間歯車31は直接フェースギヤ11bと直接噛合しており、ウォーム減速機11側のグリースがアングルセンサユニット30側に飛散、流動するため、使用するグリースはウォーム減速機11で使用されるグリースと同じものを使用することが好ましい。
