(11) (21) Patentihakemus - Patentansökan

20105545

Menetelmä ja sovitelma mittalaitteen yhteydessä

Förfarande och arrangemang i samband med en mätapparat

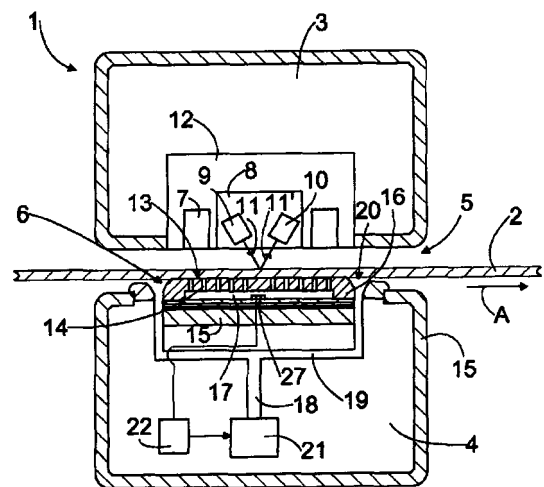
Keksinnön kohteena on menetelmä ja sovitelma mittalaitteen yhteydessä. Mittalaitteella (1) mitataan liikkuvan rainan ainakin yhtä ominaisuutta. Mittalaitteessa (1) on ainakin yksi mittapää (3, 4), jossa on ainakin yksi liikkuvaa rainaa koskettava tai lähes koskettava osa. Kyseinen osa voi olla esimerkiksi referenssikappale, mittausanturi, mittaikkuna tai mikä tahansa muu mittaukseen liittyvä osa. Kyseistä osaa lämmitetään, jolloin siihen ei niin paljon tartu rainasta tai sen mukana kulkevasta ilmasta likaa tai lian poistaminen kyseisestä osasta on kohtuullisen vaivatonta.
