【公報種別】特許法第17条の2の規定による補正の掲載

【公開番号】特開2003-197574(P2003-197574A)

【手続補正書】

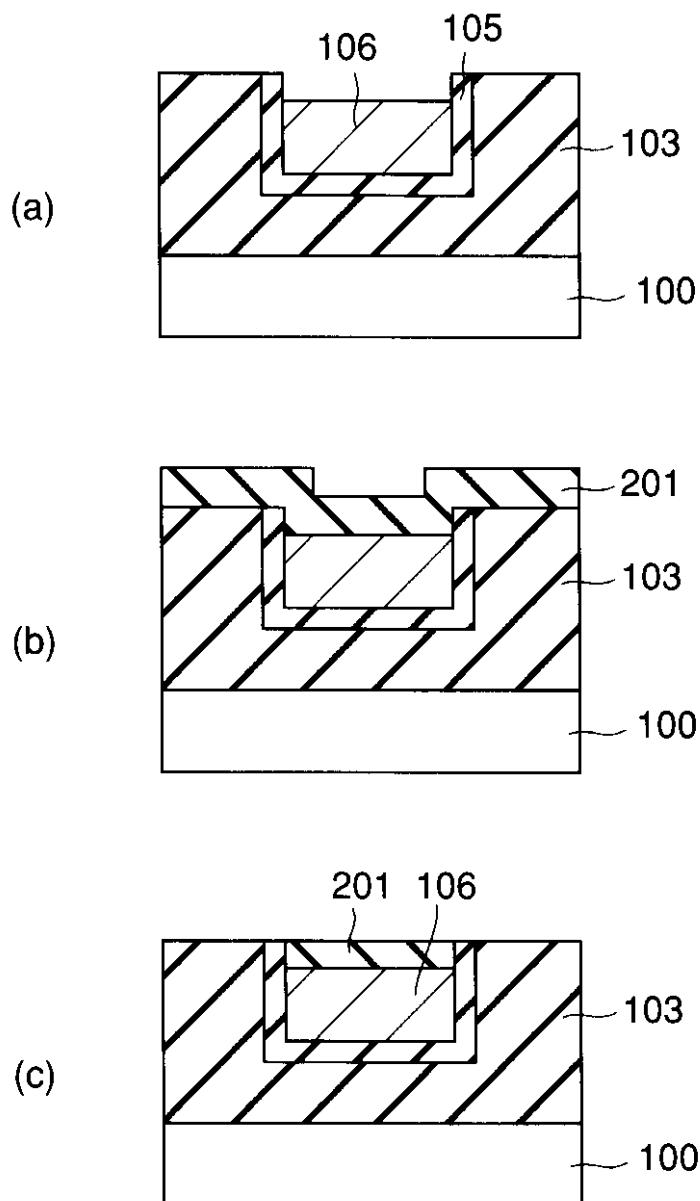
【図2】

本発明を、上部にSiCNからなる拡散・酸化防止膜を有するCuダマシン配線の形成に適用した実施例について、図2(a)～(c)を参照して説明する。

次に、全面に800オングストロームの厚さのSiCN膜201を堆積した。その後、SiCN膜201の、Cuダマシン配線106上を除く部分を研磨により除去した。研磨の条件は、以下の通りである。

以上の研磨条件で2分間、研磨処理を行い、図2(c)に示す構造の、上部にSiCNからなる拡散・酸化防止膜201を有するCuダマシン配線を得た。このようにして得た

Cu ダマシン配線の層間容量は、全面に SiC 膜がある構造に対し、5 % の改善がみられた。

研磨スラリー：1.5wt%のピコリン酸、および5wt%のコロイダルシリカ（平均粒径：15nm）を含有する分散液（pH：2）、

スラリー流量：200cc/分、

研磨パッド：IC1000（RODEL社）、

荷重：300g/cm<sup>2</sup>、

キャリアおよびテーブルの回転数：100rpm
