# OPIS OCHRONNY WZORU PRZEMYSŁOWEGO

(19) **PL** (11) **Rp.1789**

**Komplet ściany tylnej i przedniej autobusu**

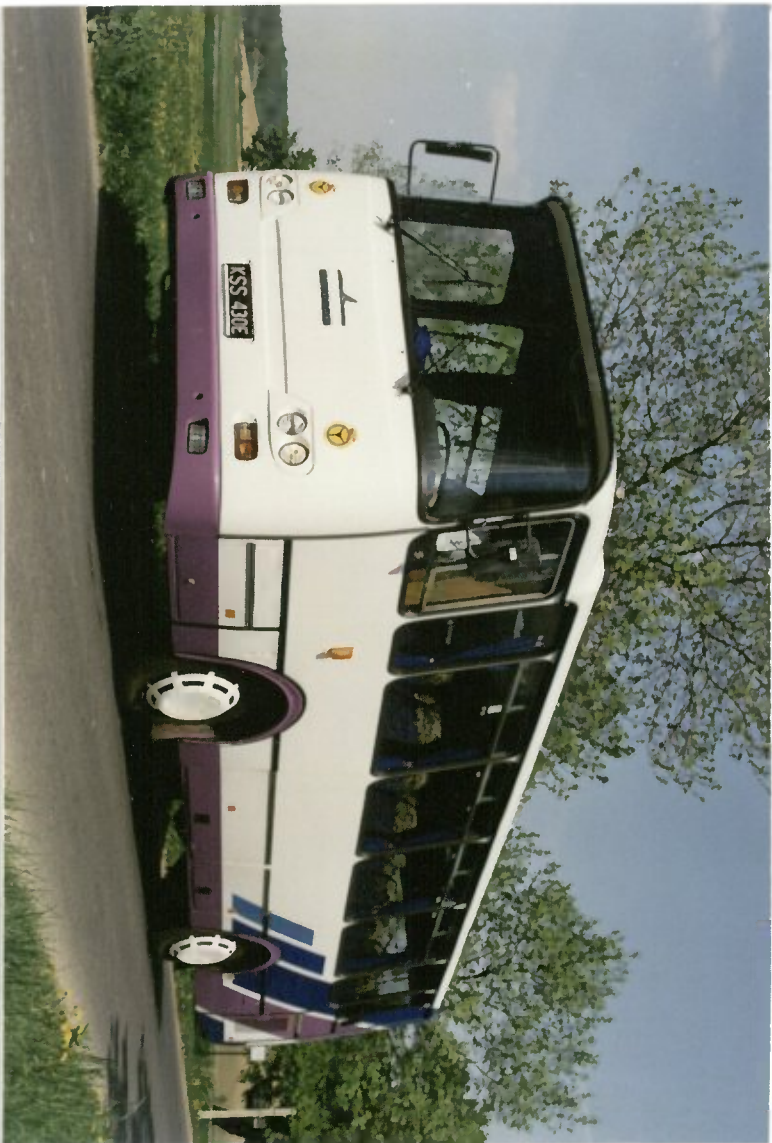
FIG.1

Ściana przednia pod szybą jest w widoku z przodu prostokątem o dłuższym boku poziomym, jest płaska w środkowej części i przechodzi ona po obu bokach łagodnym łukiem w ściany boczne autobusu tworząc na bokach wyraźnie zaokrąglony profil ściany autobusu. Górna, płaska powierzchnia stanowiąca około połowy wysokości ściany jest polem opisowym dla znaków firmy i przewoźnika, a pod tym polem znajduje się, w środku szerokości ściany, zdobina w postaci poziomego wgłębnego paska ograniczonego z prawej i lewej strony przez ozdobne obudowy świateł głównych, uformowane wokół dwóch okrągłych świateł w kształt dwóch poziomych równoległych linii nad i pod lampami połączonych wokół zewnętrznej lampy półkolistym łukiem a od strony lampy wewnętrznej skośną, lekko łukową linią, odchylającą się od pionu na zewnątrz w górę

i stykającą się w swym dolnym odcinku z wgłębnym paskiem pomiędzy zespołami lamp. Poniżej świateł głównych ściana ma, symetrycznie rozmieszczone po bokach, wnęki zespolonych lamp światła pozycyjnego i kierunkowskazu, które to wnęki mają trzy boki proste z promieniami na ich połączeniu zaś czwarty bok od wewnętrznej strony każdej z lamp jest skośną, lekko łukową linią, równoległą do położonej ponad nią skośnej linii obudowy świateł głównych, a ponadto pomiędzy skośną linią a lampą światła pozycyjnego, wnęka stożkowo wgłębia się w kierunku lampy pozycyjnej. Pośrodku pomiędzy tymi wnękami lamp pozycyjnych znajduje się prostokątna wnęka na tablicę rejestracyjną. Dolny bok przedniej ściany łączy się z trzyczęściowym zderzakiem autobusu, którego prostokątna część środkowa ma okrągłe wgłębienia mocujące na swych końcach, zaś boczne części zderzaka posiadają prostokątne wgłębienie na światła przeciwmgielne, a ich dolna linia opada łukiem na zewnątrz powiększając szerokość zderzaka w pobliżu boku autobusu. Te boczne odcinki zderzaka zachodzą na ściany boczne autobusu łukiem o wielkości takiej samej jak łuk ściany przedniej położonej nad zderzakiem.

1. Komplet ściany tylnej i przedniej autobusu, z laminatu wzmocnionego włóknem szklanym, znamienny tym, że ściana przednia pod szybą jest w widoku z przodu prostokątem o dłuższym boku poziomym i że jest płaska w środkowej części i przechodzi ona po obu bokach łagodnym łukiem w ściany boczne autobusu tworząc na bokach wyraźnie zaokrąglony profil ściany, przy czym górna, płaska powierzchnia stanowiąca około połowy wysokości ściany jest polem opisowym dla znaków firmy i przewoźnika, natomiast pod tym polem znajduje się, w środku szerokości ściany, zdobina w postaci poziomego wgłębnego paska, który to pasek jest z prawej i lewej strony ograniczony ozdobnymi obudowami świateł głównych, uformowanymi wokół dwóch okrągłych lamp, w kształt dwóch poziomych równoległych linii pod i nad lampami, połączonych wokół zewnętrznej lampy półkolistym łukiem a od strony lampy wewnętrznej skośną, lekko łukową linią, odchylającą się od pionu na zewnątrz w górę i stykającą się w swym dolnym odcinku z wgłębnym paskiem pomiędzy zespołami lamp, zaś poniżej świateł głównych ściana ma, symetrycznie rozmieszczone po bokach, wnęki zespolonych lamp światła pozycyjnego i kierunkowskazu, które to wnęki mają trzy boki proste z promieniami na ich połączeniu zaś czwarty bok od wewnętrznej strony każdej z lamp jest skośną, lekko łukową linią, równoległą do położonej ponad nią skośnej linii obudowy świateł głównych, a ponadto część wnęki utworzona pomiędzy tą linią a lampą światła pozycyjnego wgłębia się stożkowo w kierunku lampy pozycyjnej, a pośrodku pomiędzy tymi wnękami lamp pozycyjnych znajduje się prostokątna wnęka na tablicę rejestracyjną, przy czym dolny bok przedniej ściany łączy się z trzyczęściowym zderzakiem autobusu, a prostokątna część środkowa zderzaka ma okrągłe wgłębienia mocujące na swych końcach, zaś boczne części zderzaka posiadają prostokątne wgłębienie na światła przeciwmgielne, a linia ich dolnego boku opada łukiem na zewnątrz powiększając szerokość zderzaka w pobliżu boku autobusu i że te boczne odcinki zderzaka zachodzą na ściany boczne autobusu łukiem o wielkości takiej samej jak łuk ściany przedniej położonej nad zderzakiem, jak pokazano na rysunkach fig. 1 i fig. 2.

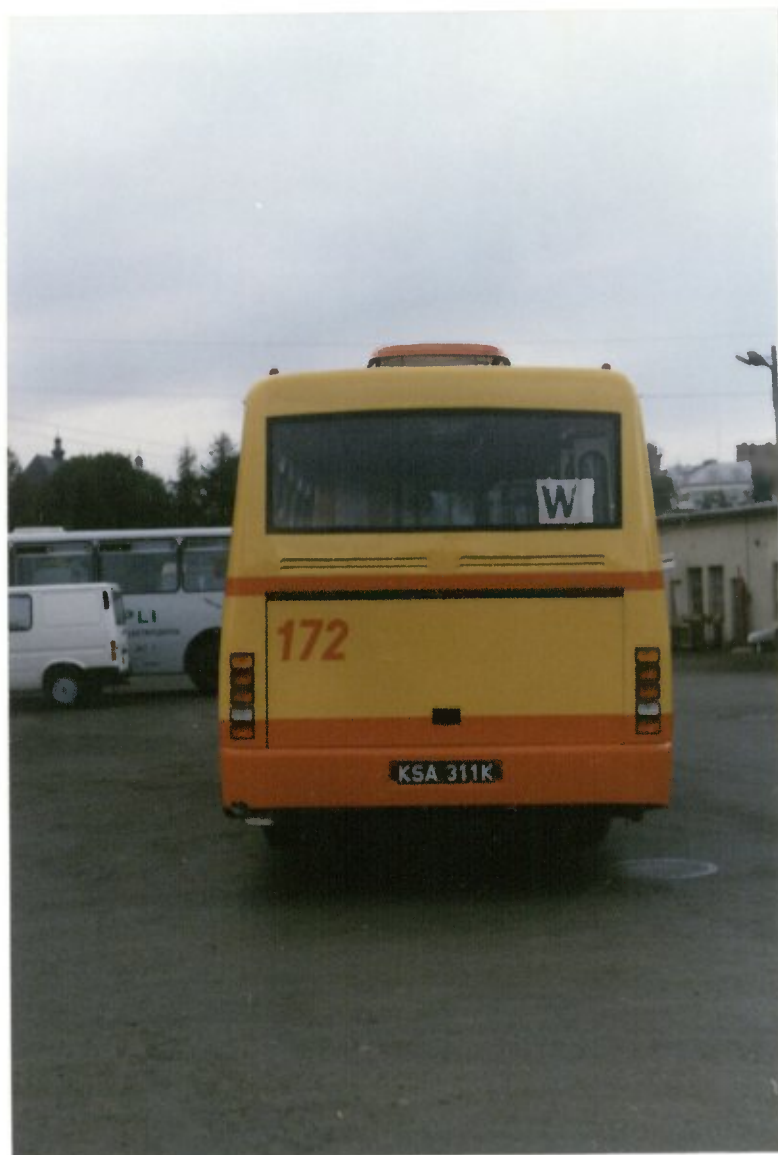
**FIG.3**

Ściana tylna autobusu w widoku z tyłu ma kształt zbliżony do trapezu, który po bokach autobusu, począwszy od zderzaka aż do górnej krawędzi zespolonych świateł, ma linie zbliżone do pionu zaś od tego punktu aż do dachu boczne linie ściany zbiegają się symetrycznie do środka zwężając ścianę. W górnej części ściana ma otwór na szybę zbliżony do prostokąta z dłuższym bokiem poziomym, zaś górny bok otworu jest lekko wypukły w kierunku dachu, tworząc równoległą do dachu, łukową linię szyby. Pod otworem szyby są umieszczone dwa rzędy lewych i prawych, poziomych szczelin wlotu powietrza, pod którymi znajduje się jednoczęściowa, prostokątna klapa silnika o szerokości równej szerokości tylnej szyby i o poziomej osi zawiasów, otwierana w górę, z uchwytem i zamkiem w swej dolnej części środkowej. Z lewej i prawej strony, obok klapy są rozmieszczone wnęki prostokątne o dłuższym boku pionowym, mieszczące po pięć prostokątnych świateł umieszczonych wzajemnie nad sobą, zaś u dołu klapa styka się z jednoczęściowym zderzakiem, tworzącym w widoku z tyłu kształt prostokąta z nieznacznym odchyleniem jego dolnej linii w dół, przy końcach zderzaka. Ściana tylna przechodzi łukiem o małym promieniu w dach autobusu a ściana tylna i zderzak przechodzą takim samym łukiem w ściany boczne autobusu, tworząc wyraźny, ostry zarys płaskiej tylnej ściany.

2. Komplet ściany tylnej i przedniej autobusu, z laminatu wzmocnionego włóknem szklanym, znamienny tym, że ściana tylna autobusu w widoku z tyłu ma kształt zbliżony do trapezu, który po bokach autobusu, począwszy od zderzaka aż do górnej krawędzi zespolonych świateł, ma linie zbliżone do pionu zaś od tego punktu aż do

dachu boczne linie ściany zbiegają się symetrycznie do środka zwężając ścianę oraz tym, że w górnej części ściana ma otwór na szybę zbliżony do prostokąta z dłuższym bokiem poziomym, zaś górny bok otworu jest lekko wypukły w kierunku dachu, tworząc równoległą do dachu, łukową linię szyby, a pod otworem szyby są umieszczone dwa rzędy lewych i prawych, poziomych szczelin wlotu powietrza, pod którymi znajduje się jednoczęściowa, prostokątna klapa silnika o szerokości równej szerokości tylnej szyby i o poziomej osi zawiasów, otwierana w górę, z uchwytem i zamkiem w swej dolnej części środkowej, zaś z lewej i prawej strony obok klapy są rozmieszczone wnęki prostokątne o dłuższym boku pionowym, mieszczące po pięć prostokątnych świateł umieszczonych wzajemnie nad sobą, zaś u dołu klapa styka się z jednoczęściowym zderzakiem, tworzącym w widoku z tyłu kształt prostokąta z nieznacznym odchyleniem jego dolnej linii w dół, przy końcach zderzaka, oraz tym, że ściana tylna przechodzi łukiem o małym promieniu w dach autobusu a ściana tylna i zderzak przechodzą takim samym łukiem w ściany boczne autobusu, tworząc wyraźny, ostry zarys płaskiej tylnej ściany, jak pokazano na rysunku, fig.3.
