【公報種別】特許法第17条の2の規定による補正の掲載

【公開番号】特開2003-174541(P2003-174541A)

【手続補正書】

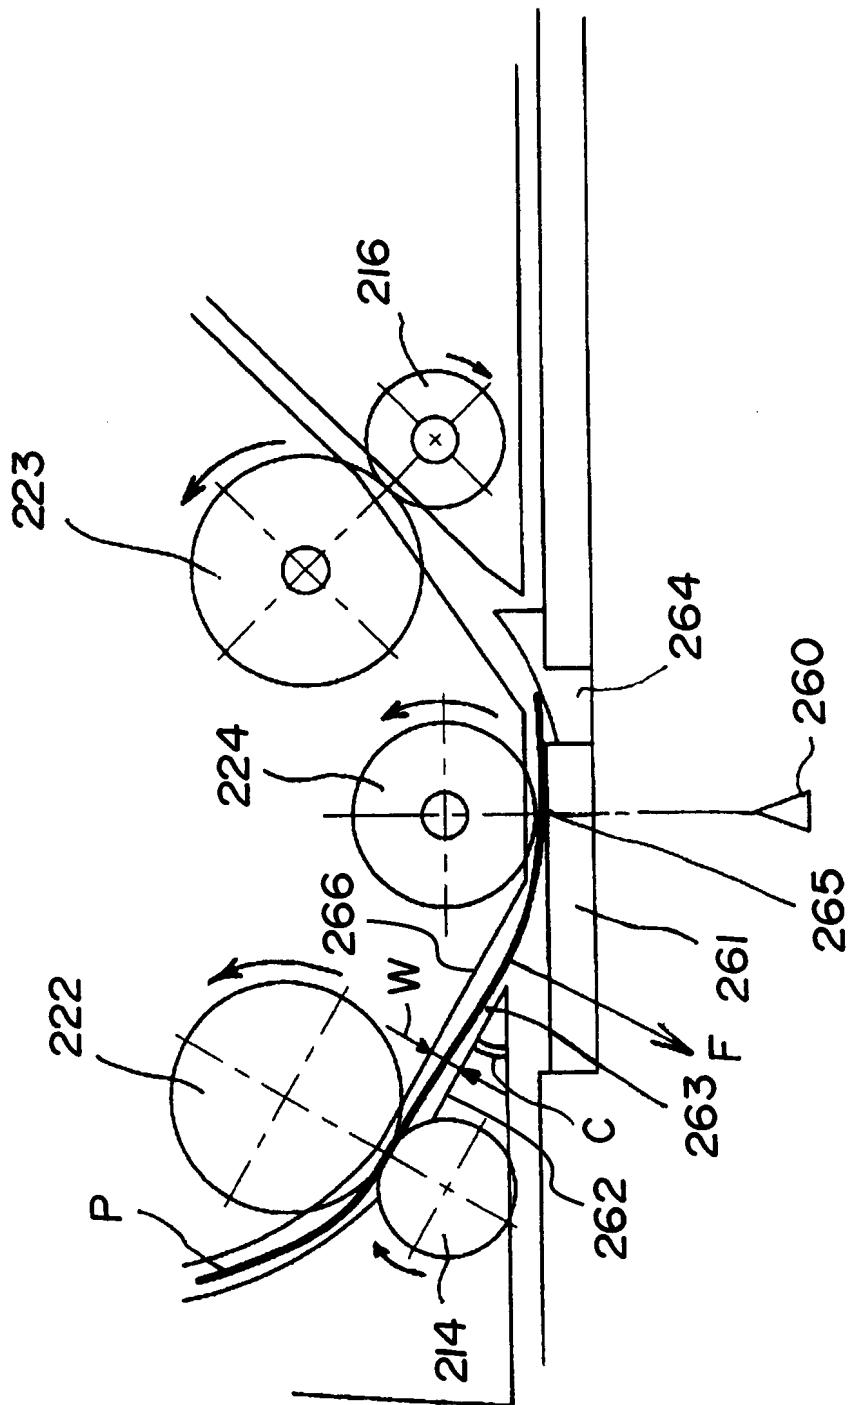
【図6】

上記説明した従来例(図6参照)においては、入口ガイド262とプラテンガイド266で形成される原稿バスと略平行に原稿が搬送されるようにリードローラ222とリード従動ローラ214のニップが配置され、原稿をプラテンガラス261に案内していた。これに対し本実施形態においては上記構成としたことにより、原稿Pと入口ガイド61とが密着する。従って原稿先端がガイドの角度変化などの特異点であるジャンプ台162に衝突しても、原稿Pが逃げるガイド空間(図6に示す空間263に相当)を抑制することができる。これにより安定した一定の速度で原稿を搬送することが可能となり、原稿の進みが遅くなつて読み取った画像に部分的な画像の伸びが生じるという画像不良を起こすことなく、良好な画像を得ることができる。

【補正対象項目名】図6
