【公報種別】特許法第 17 条の 2 の規定による補正の掲載

【公開番号】特開 2015-182547 (P2015-182547A)

【手続補正書】

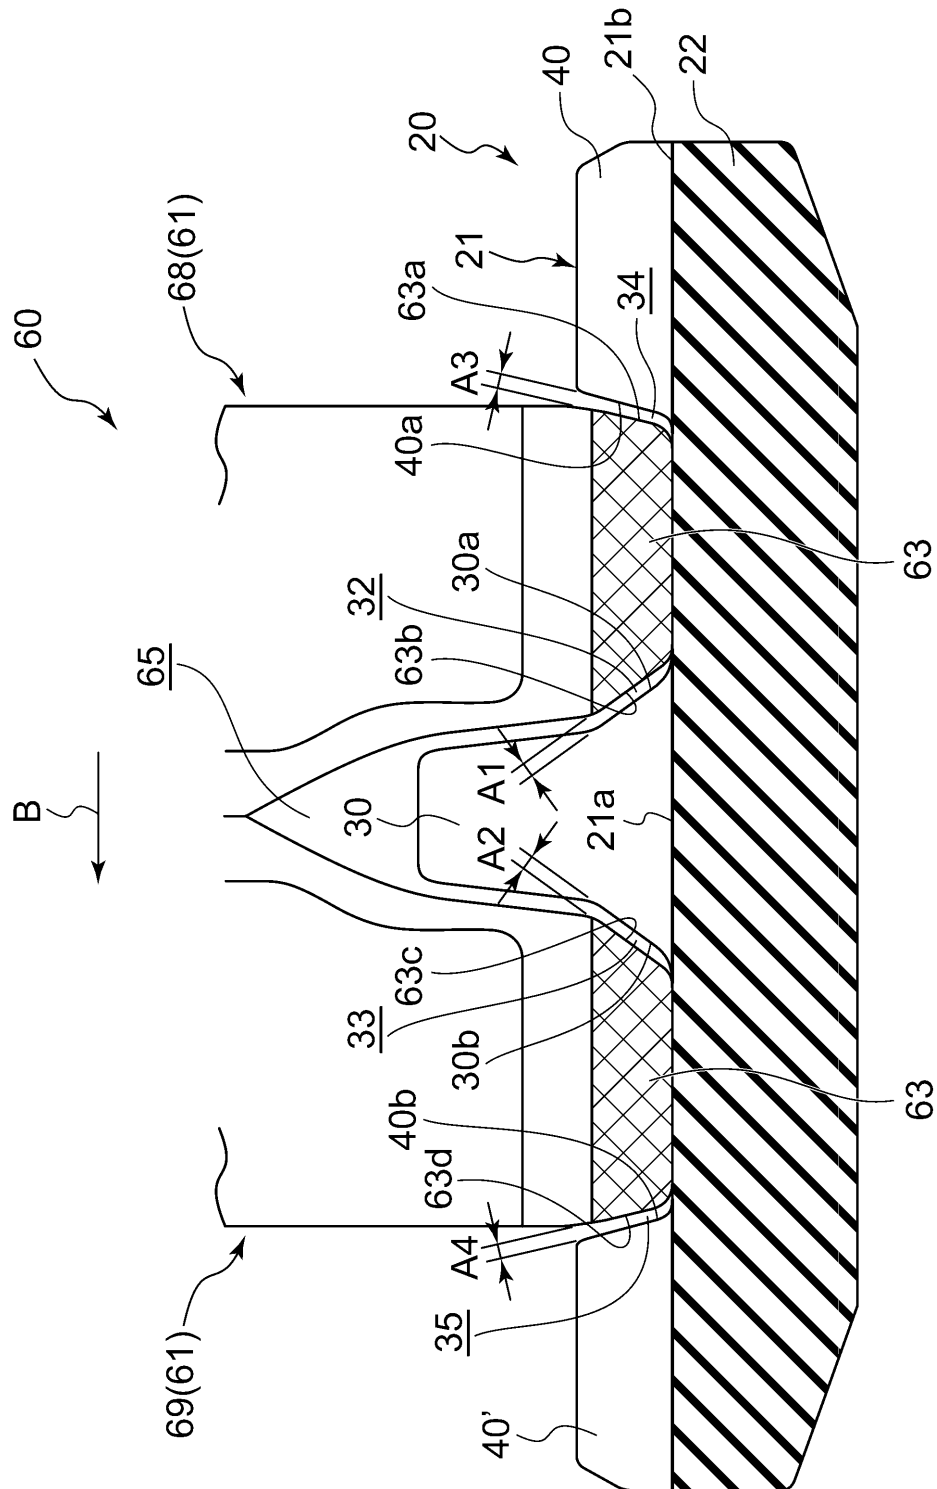
【補正対象項目名】図 5

【図 5】転輪及びゴムクローラ間の隙間が同等であるときの図 1 の I - I 矢視に相当する部分の断面図である。

ガイド突起 30 の根元側の幅方向外側には、転輪 60 の第 1 転輪本体部 68 の第 1 内側摺接面 63b に対向配置されるガイド突起外側面 30a が形成されている。このガイド突起外側面 30a は、第 1 内側摺接面 63b と略平行に延びるように形成されている。ガイド突起外側面 30a と第 1 内側摺接面 63b との間には、所定の隙間 32 が形成されている。この隙間 32 の大きさ A1 の詳細については後述する。

また、ガイド突起 30 の根元側の幅方向内側には、転輪 60 の第 2 転輪本体部 69 の第 2 外側摺接面 63c に対向配置されるガイド突起内側面 30b が形成されている。このガイド突起内側面 30b は、第 2 外側摺接面 63c と略平行に延びるように形成されている。ガイド突起内側面 30b と第 2 外側摺接面 63c との間には、所定の隙間 33 が形成されている。この隙間 33 の大きさ A2 の詳細については後述する。

ゴム弾性体 21 の内周面 21a の幅方向両側に設けられた駆動突起 40、40' は、側面視においてゴム弾性体 21 の内周面 21a から離反するに従って漸次先細になるように形成され、平面視において横長の矩形状に形成されている。ゴム弾性体 21 の幅方向外側に設けられた駆動突起 40 の幅方向内側端には、上下方向に延びる駆動突起内側面外 40a が形成されている。この駆動突起内側面外 40a は、平面状に形成されて、第 1 転輪本体部 68 の第 1 外側摺接面 63a に対向するように配設されている。駆動突起内側面外 40a は、上方へ進むに従って幅方向外側へ傾斜するように傾き、平面状に形成されて、第 1 転輪本体部 68 の第 1 外側摺接面 63a に対向配置される。駆動突起内側面外 40a は、第 1 外側摺接面 63a と略平行に延び、駆動突起内側面外 40a と第 1 外側摺接面 63a との間には隙間 34 が形成されている。この隙間 34 の大きさ A3 の詳細については後述する。

また、ゴム弾性体 2 1 の幅方向内側に設けられた駆動突起 4 0 ' の幅方向内側端には、上下方向に延びる駆動突起内側面内 4 0 b が形成されている。この駆動突起内側面内 4 0 b は、平面状に形成されて、第 2 転輪本体部 6 9 の第 2 内側摺接面 6 3 d に対向するように配設されている。駆動突起内側面内 4 0 b は、上方へ進むに従って幅方向外側へ傾斜するように傾き、平面状に形成されて、第 2 転輪本体部 6 9 の第 2 内側摺接面 6 3 d に対向配置される。駆動突起内側面内 4 0 b は、第 2 内側摺接面 6 3 d と略平行に延び、駆動突起内側面内 4 0 b と第 2 内側摺接面 6 3 d との間には隙間 3 5 が形成されている。この隙間 3 5 の大きさ A 4 の詳細については後述する。

ガイド突起外側面 3 0 a と第 1 内側摺接面 6 3 b との間の隙間 3 2 の大きさ A 1 は、駆動突起内側面内 4 0 b と第 2 内側摺接面 6 3 d との間の隙間 3 5 の大きさ A 4 と等しい。また、ガイド突起内側面 3 0 b と第 2 外側摺接面 6 3 c との間の隙間 3 3 の大きさ A 2 は、駆動突起内側面外 4 0 a と第 1 外側摺接面 6 3 a との間の隙間 6 4 の大きさ A 3 と等しいように形成されている。

このため、転輪 6 0 からの荷重は、ガイド突起 3 0 及び駆動突起 4 0 の 2 つの突起で受けられる。従って、荷重をガイド突起 3 0 及び駆動突起 4 0 に分散することができるので、ガイド突起 3 0 が損傷する虞を抑制することができる。また、ガイド突起内側面 3 0 b と第 2 外側摺接面 6 3 c との間の隙間 3 3 の大きさ A 2 は、駆動突起内側面外 4 0 a と第 1 外側摺接面 6 3 a との間の隙間 6 4 の大きさ A 3 と等しいので、転輪 6 0 の第 1 転輪本体部 6 8 及び第 2 転輪本体部 6 9 が駆動突起 4 0 とガイド突起 3 0 に同時に当たり、駆動突起 4 0 及びガイド突起 3 0 の変形量を同等にすることができる。また、駆動突起 4 0 及びガイド突起 3 0 に接触する転輪 6 0 の第 1 転輪本体部 6 8 及び第 2 転輪本体部 6 9 の接触部分（環状体 6 3）の摩耗量を同等にすることができる。

このため、転輪 6 0 からの荷重は、ガイド突起 3 0 及び駆動突起 4 0 の 2 つの突起で受けられる。従って、荷重をガイド突起 3 0 及び駆動突起 4 0 に分散することができるので、ガイド突起 3 0 が損傷する虞を抑制することができる。ガイド突起外側面 3 0 a と第 1

内側摺接面 6 3 b との間の隙間 3 2 の大きさ A 1 は、駆動突起内側面内 4 0 b と第 2 内側摺接面 6 3 d との間の隙間 3 5 の大きさ A 4 と等しいので、転輪 6 0 の第 1 転輪本体部 6 8 及び第 2 転輪本体部 6 9 が駆動突起 4 0 ' とガイド突起 3 0 に同時に当たり、駆動突起 4 0 ' 及びガイド突起 3 0 の変形量を同等にすることができる。また、駆動突起 4 0 ' 及びガイド突起 3 0 に接触する転輪 6 0 の第 1 転輪本体部 6 8 及び第 2 転輪本体部 6 9 の接触部分（環状体 6 3）の摩耗量を同等にすることができる。
