【公報種別】特許法第 17 条の 2 の規定による補正の掲載

【公開番号】特開 2016-90079 (P2016-90079A)

【手続補正書】

【補正対象項目名】図 4

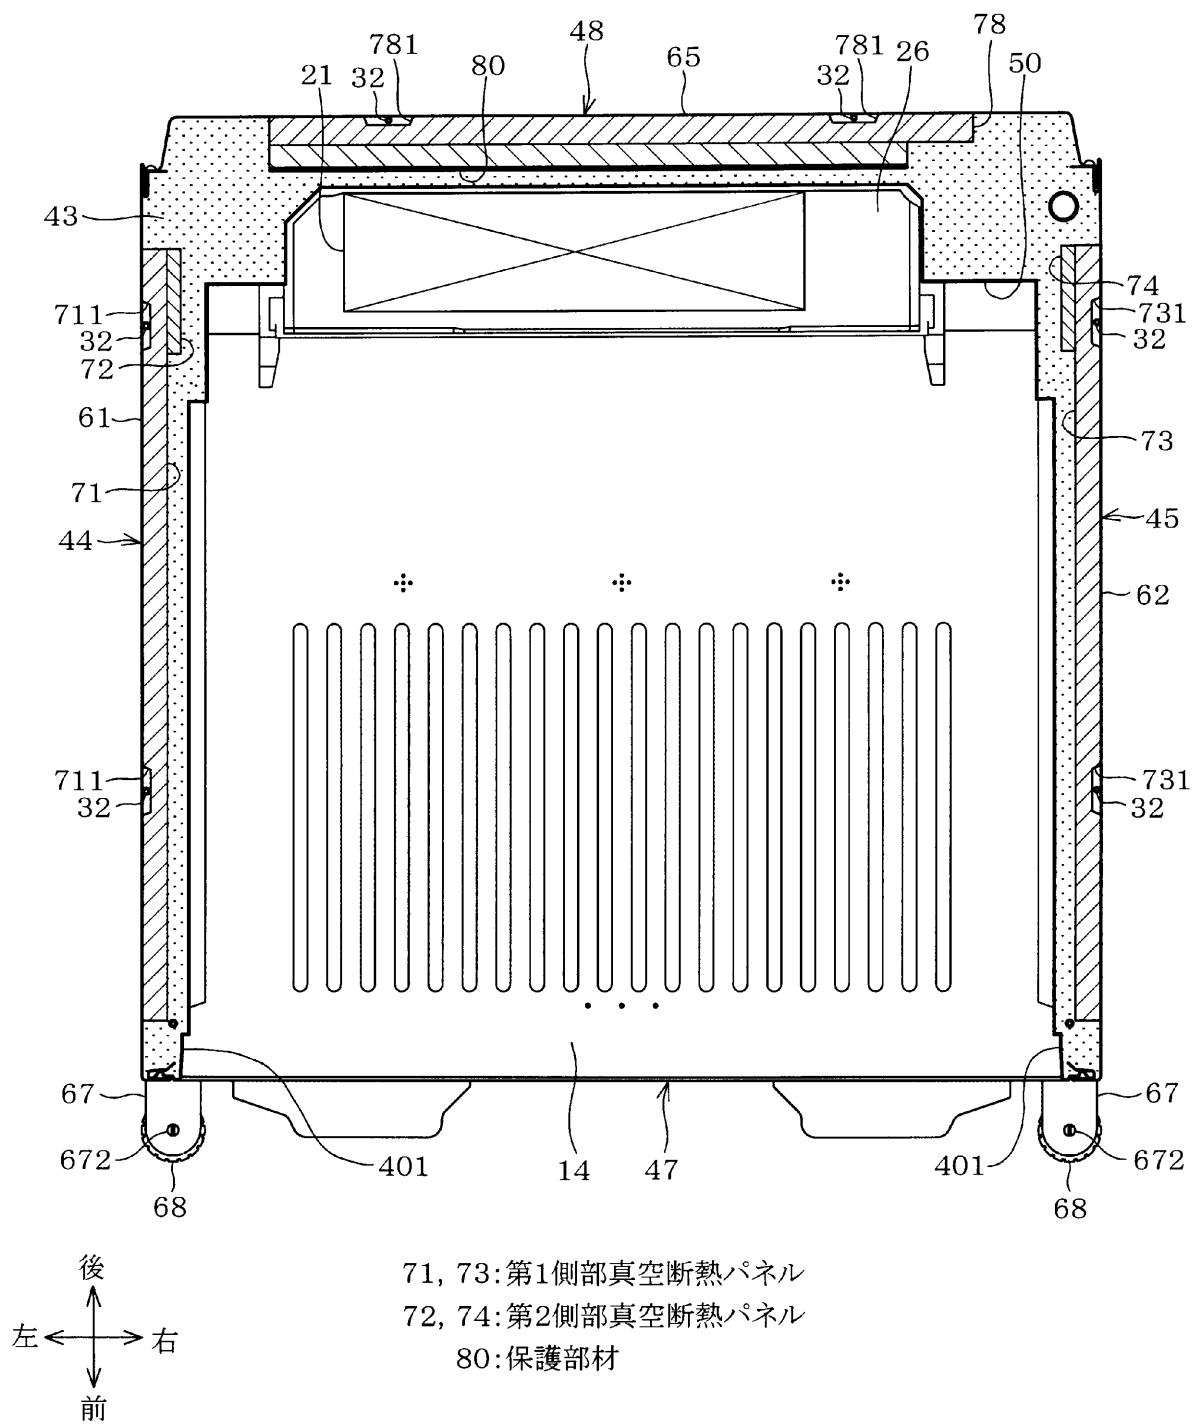
【図4】

ここで、発泡ウレタン43を右側部断熱壁45に充填する際、液状の発泡ウレタン43が、右側部断熱壁45の後側から前側へ向かって注入される。この場合、図4に示すように、第2右側部真空断熱パネル74と内箱50との間の距離は、第2右側部真空断熱パネル74が設けられていない部分における第1右側部真空断熱パネル73と内箱50との間の距離と同等以上に設定されている。そのため、第2右側部真空断熱パネル74を第1右側部真空断熱パネル73に設けた構成であっても、第2右側部真空断熱パネル74が、液状の発泡ウレタン43の流動を妨げることを抑制し、効率よく発泡ウレタン43を充填することができる。

この場合、第2右側部真空断熱パネル74は、右溝部731内を通る前後2つの放熱パイプ32のうち、後ろ側の放熱パイプ32の左側方を覆うようにして設けられている。つまり、第2右側部真空断熱パネル74は、右溝部731内を通る複数の放熱パイプ32のうち冷凍用冷却器21に近い放熱パイプ32の庫内側を覆うようにして設けられている。すなわち、右側部断熱壁45において、冷凍用冷却器21に近い放熱パイプ32に対応する部分は、2枚の真空断熱パネル73、74が設けられた2重構造になっている。つまり、放熱パイプ32と冷凍用冷却器21の間には、2枚の真空断熱パネル73、74が設けられている。このため、右側部断熱壁45において、冷凍用冷却器21に近い放熱パイプ32に対応する部分は、他の部分に比べて断熱性能が高くなっている。
