【公報種別】特許法第 17 条の 2 の規定による補正の掲載

【公開番号】特開2019-17246(P2019-17246A)

【手続補正書】

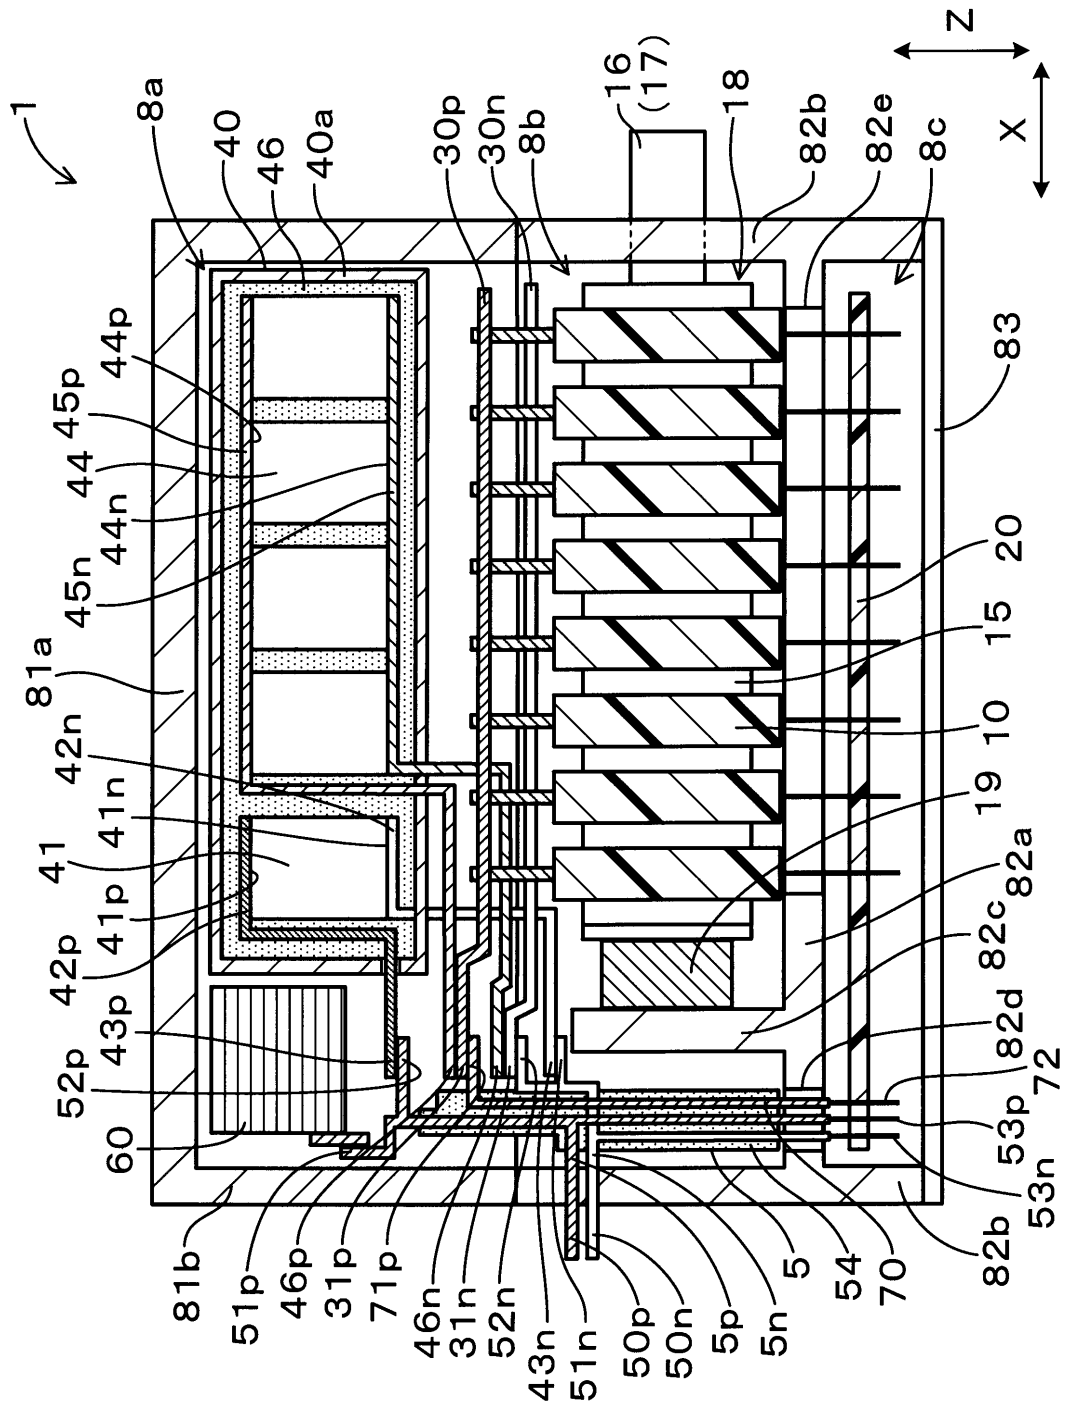
【図 1】

主 P バスバ 30 p は、図 1 に示すように、複数の半導体モジュール 10 の各正極端子 11 p (図 5 参照) に接続されているとともに、主 P バスバ接続部 31 p において検出用バスバ 70 に接続されている。そして、主 P バスバ 30 p は、主 N バスバ 30 n と同様に、コンデンサモールド樹脂 46 の外に配されている。

正極バスバ 45 p は、図 1 に示すように、平滑コンデンサ 44 の正極端子 44 p に接続されているとともに、正極バスバ接続部 46 p を備える。そして、正極バスバ接続部 46 p は、主 P バスバ接続部 31 p とともに、検出用バスバ 70 に接続されている。

半導体素子 ( 1 1 ) を内蔵する半導体モジュール ( 1 0 ) と、  
該半導体モジュールを冷却する冷却体 ( 1 5 ) と、  
平滑コンデンサ素子 ( 4 4 ) とフィルタコンデンサ素子 ( 4 1 ) とを含むコンデンサ部 ( 4 0 ) と、  
上記平滑コンデンサ素子及び上記フィルタコンデンサ素子と直流電源 ( 2 ) とを電氣的に接続するとともに、一部が樹脂封止された入力バスバモジュール ( 5 ) とを有し、  
上記平滑コンデンサ素子と上記フィルタコンデンサ素子との並び方向は、上記コンデンサ部と上記半導体モジュールとの並び方向に直交しており、  
上記入力バスバモジュールは、上記半導体モジュールの配置領域に隣接する領域のなかで、上記コンデンサ部と上記半導体モジュールとの並び方向に直交する方向において上記平滑コンデンサ素子から遠い側の領域に配置されており、  
上記入力バスバモジュールと上記半導体モジュールの間には、上記冷却体に熱的に接触する金属製の壁部 ( 8 2 c ) が配置されている電力変換装置 ( 1 ) 。
