【公報種別】特許法第17条の2の規定による補正の掲載

【公開番号】特開2002-133541(P2002-133541A)

【手続補正書】

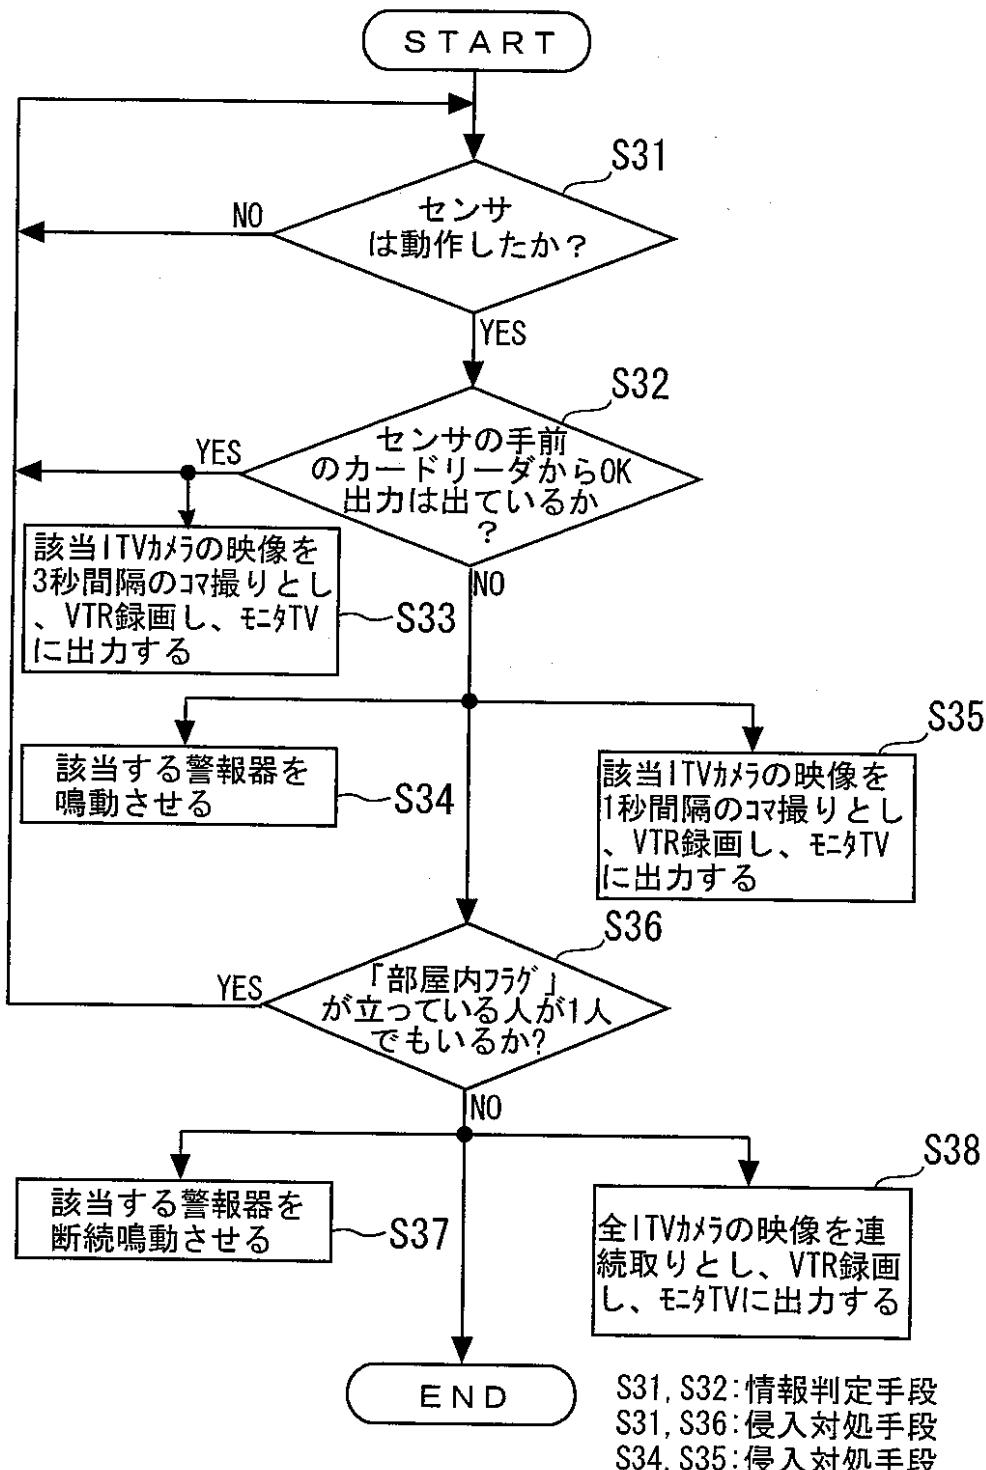
【図8】

(6) 侵入発生時のセンサ6A, 6C, 6E等の動作(図8)(センサ6B, 6D, 6F等の場合も同じ。)

今、図8のステップS31で、例えばセンサ6Aが動作したにもかかわらず、ステップS32でセンサ6Aの手前のキー保管箱5から「OK出力」が出ていないと判定されたとすると、ステップS34及びステップS35へ進む。

これで、ステップS37では該当する警報器9Aを断続鳴動させる。また、ステップS38ではすべてのITVカメラ8A~8Hの映像を連続撮りとし、ビデオテープレコーダ23に録画し、かつモニタテレビ24に出力する。

さて、センサ6Aが動作した場合、キー保管箱5から「OK出力」が出ているので、ステップS33でキー保管箱5は制御器22を介して該当するITVカメラ8Aの映像を3秒間隔のコマ撮りとし、ビデオテープレコーダ23に録画し、かつモニタテレビ24に出力するとともに、ステップS31へ戻る。ここで、センサ6A～6Fに該当するITVカメラ8A、8B、8G、8Hは次のように設定されている。

なお、センサ6C, 6Eについても同様である。
