【公報種別】特許法第17条の2の規定による補正の掲載

【公開番号】特開2017-112494(P2017-112494A)

【手続補正書】

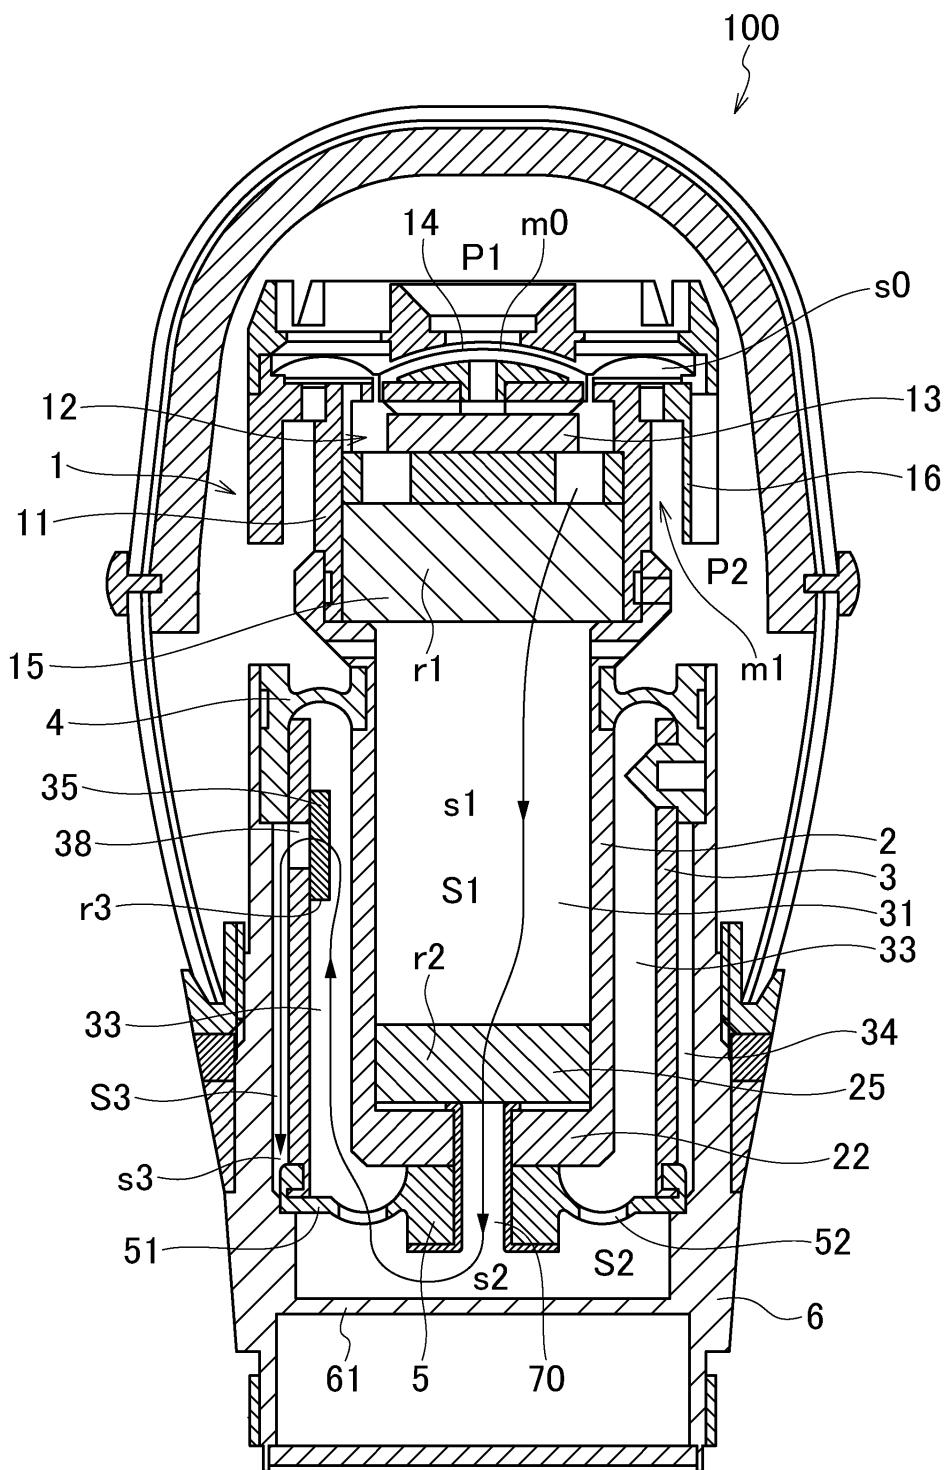
【図1】

ユニット支持体2の内部は比較的大きな空間になっていて、この空間は第1音響抵抗体15を経た前記音波の伝搬経路の一部をなす第1空気室31になっている。ユニット支持体2の内部空間は、少なくともその一部が第1空気室31を構成していてもよい。ユニット支持体2の内部の下端には第2音響抵抗体25が組み込まれている。ユニット支持体2の底板22には小径の孔が形成され、この孔は後述の第2サスペンション5の孔とともに連通路70を構成している。連通路70は、第1空気室31と、後述の第2空気室33とを連通させている。

前記振動板14の背面側の音波は、第1空気室31を図1において上から下に向かって伝搬し、連通路70を通った後折り返されて第2空気室33に至る。前記音波は第2空気室33を図1において下から上に向かって伝搬し、さらに中間支持体3の上端近くに形成されている孔38を通って折り返され、第3空気室34に至るように、音波の伝搬経路が形成されている。中間支持体3の孔38は第3音響抵抗体35によって塞がれている。第3空気室34の図1における下端、すなわち音波の伝搬経路の先端は閉じられている。

上に述べたとおり、音波の伝搬経路となる空気室は、前記各音響抵抗体15、25、35を境にして音波の伝搬方向に向かって段階的に区分されるとともに、断面積が前記段階的な区分ごとに音波の伝搬方向に向かって小さくなっている。すなわち、第1空気室31の断面積をS1、第2空気室33の断面積をS2、第3空気室34の断面積をS3とするところ、

前記音波の伝搬経路を各空気室の断面積に着目すると、音波は、まず最も大きい断面積S1の第1空気室31、次に、断面積S1よりも小さい断面積S2の第2空気室33、そして最も小さい断面積S3の第3空気室34の順に導かれる。こうして、音波は断面積が順次小さくなる空気室に導かれしていく。
