Ans.nr.: 4776/84

\*HEIM UND HAUS VERTRIEBSGESELLSCHAFT FUER KUNSTSTOFFENSTER UND -ROLLAEDEN MBH.; Duisburg, DE.

Et rullejalousi består af to ved hver sin side anbragte lejringssskåle (1), en af rullejalousistave (3') sammensat rullejalousirulle (3) og en rullejalousikasse (2). Rullejalousirullen (3) er lejret i lejringssskålene (1) og anbragt i rullejalousikassens (2) indre. Et nederste afsnit (5) af hver lejringssskåls (1) ydervæg er hvælvet indad for at føre de afrullede rullejalousistave (3') mod jalousikassens udløbsåbning (7). Nær enden af hver lejringssskål (1) er der i en til tykkelsen af en rullejalousistav (3') plus et spillerum svarende afstand fra det indad hvælvede afsnit (5) af ydervæggen anbragt en føring (13), fortrinsvis en føringsskinne, der sammen med det hvælvede afsnit (5) af lejringssskålens ydervæg danner en føring for den pågældende sidekant (3'') af rullejalousistavene (3').

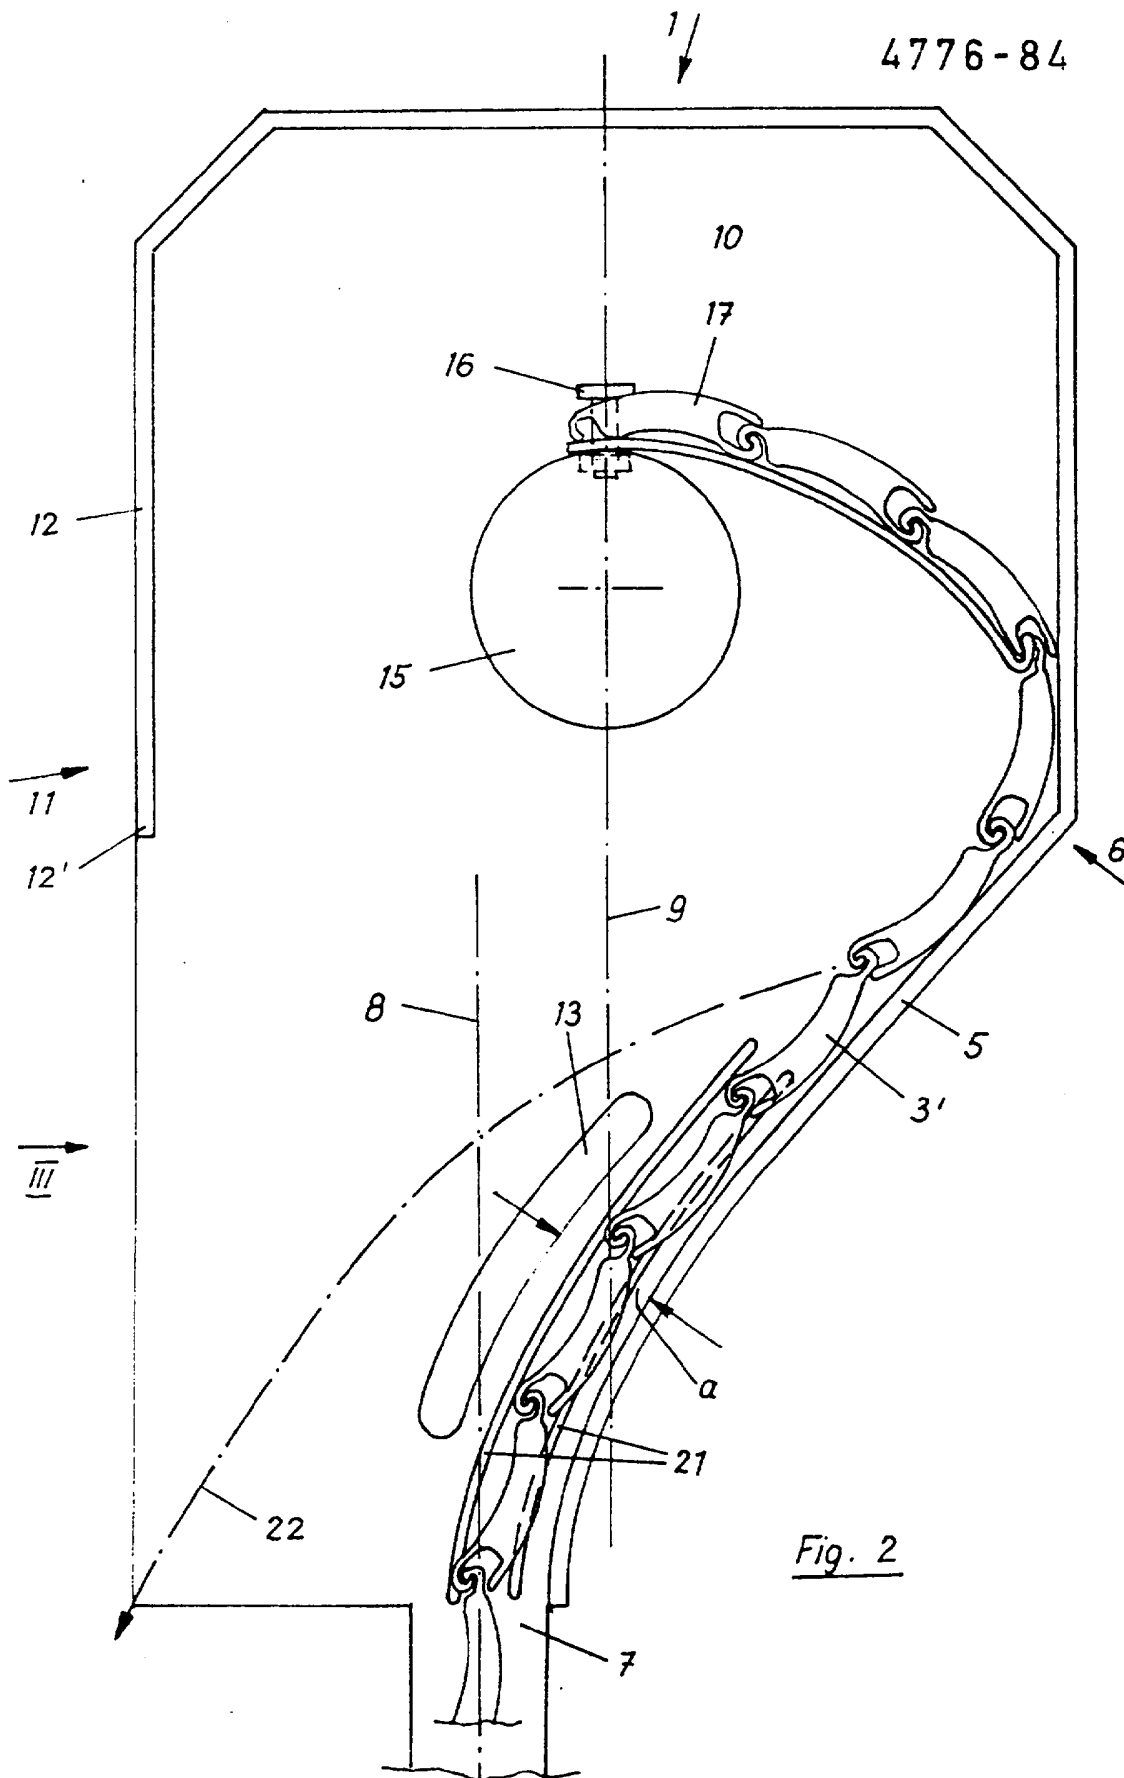
Fig. 2

Det foreslås at udforme lejringssskålene (3) uden indervæg over for ydervæggens indad hvælvede afsnit (5).

Herved opnås, at rullejalousistavene i stedet for ved afrulning af rullejalousirullen at blive ført gennem mellemrummet mellem ydervæggens indadhvælvede parti (5) og føringen (13) og videre ned gennem rullejalousikassens udløbsåbning (7), kan trækkes op over føringsskinnen (13) og ud gennem bagsiden af rullejalousikassen (2). Herved kan de sammenhængende rullejalousistave (3') ved reparation eller udskiftning trækkes ind i det rum, hvor rullejalousiet er monteret. Herved lettes reparations- eller udskiftningsarbejdet.
